Rapport 2007:47

Arkeologisk förundersökning

Herrestads kyrka dränering och åskledare

Herrestad socken
Vadstena kommun
Östergötlands län

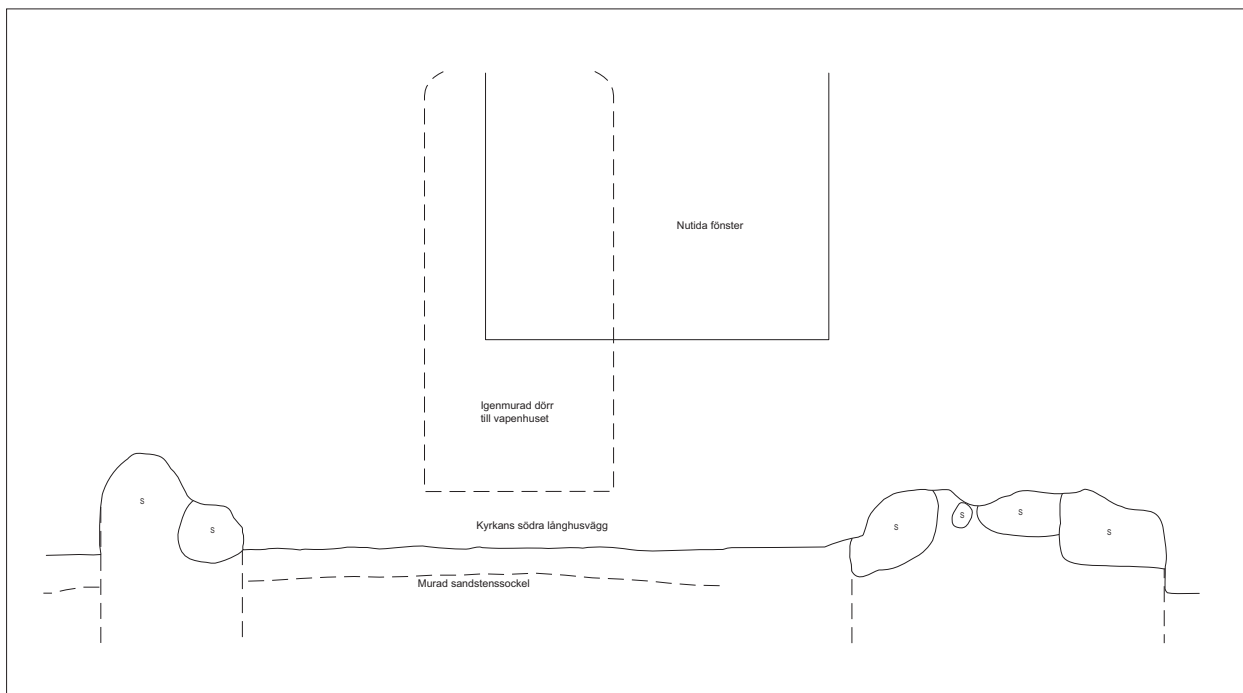
m under den nuvarande marknivån. Murarnas grundläggningsnivå låg dock djupare och kom därför inte att beröras av schaktningsarbetena. Det kunde inte ses några spår efter golvnivåer eller andra konstruktionsdetaljer i vapenhuset.

Figur 10. Sektion genom vapenhusets öst- och västmur. Ett befintligt fönster och en igenmurad dörr i långhusets sydmur är också markerade på teckningen. Uppmätt av Christer Carlsson, ÖLM.

Fyllningen mellan och omkring de båda murarna från vapenhuset innehöll rikligt med murbruk, tegelbitar och knytvävstora kalk- och gråstenar. Det är därför troligt att vapenhusets murar antingen har varit uppförda av tegel eller åtminstone haft ett antal tegel- detaljer, såsom dörr- och/eller fönsteromfattningar. Såväl i hörnet mellan långhuset och vapenhusets
