# Kulturhistorisk Museum Randers

## Rapport for arkæologisk undersøgelse KHM 2745 – Langåstenen III

Langå By, matr. nr. 2av, Langå Sogn, Middelsom Herred, Viborg amt  
Stednr. 130707 sb. nr. 23. Fredningsnummer 211233  
KUAS j.nr. 2009-7.23.02-0010

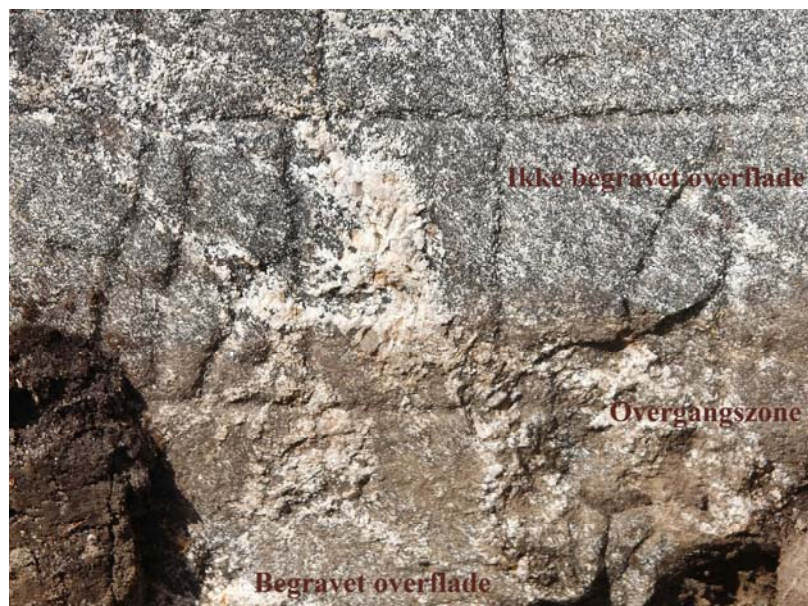
Efter afvaskning af jord fra stenens overflade kan det konkluderes, at den begravede del af overfladen er mere ru end overfladen over jorden, og at der kan observeres tydelige spaltepåner i de mørke mineraler (biotit og amfibol). Nedbrydningen af overfladen sker som en volumenforøgelse (humussyre + mineral) i korngrænser og spaltepåner, med efterfølgende bortsprængning (afspaltning) af dele af mineralerne. Afspaltede amfiboler og biotitter er tegn på aktiv kemisk forvitring. Forvitringen af de mørke mineraler forårsager tillige bortsprængning af de mere modstandsdygtige kvarts- og feldspatkorn. Nedbrydningen af stenens overflade er tydeligt dybere i overgangszonen end på stenens nederste del. Den øvre grænse af overgangszonen er skarp med en markant forvitring lige i jordoverfladen, mens den nedre grænse er gradvis (se figur 5).

Figur 5. De tre nedbrydningszoner.

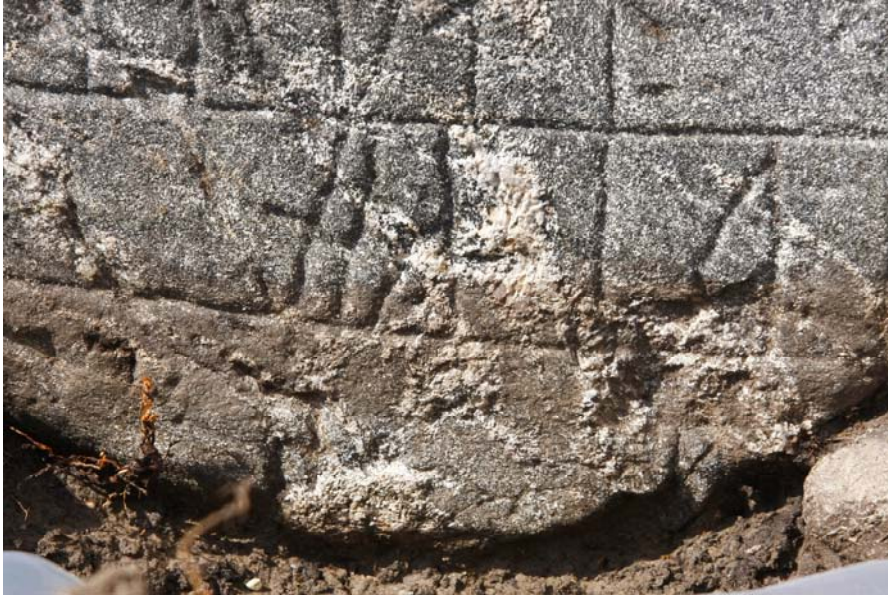
Nedbrydningen er kun sket i den alleryderste overflade, og runebandets relief er derfor endnu bevaret og fuldt læseligt (se figur 6).

Figur 6. Detailfoto af det begravede runeband.

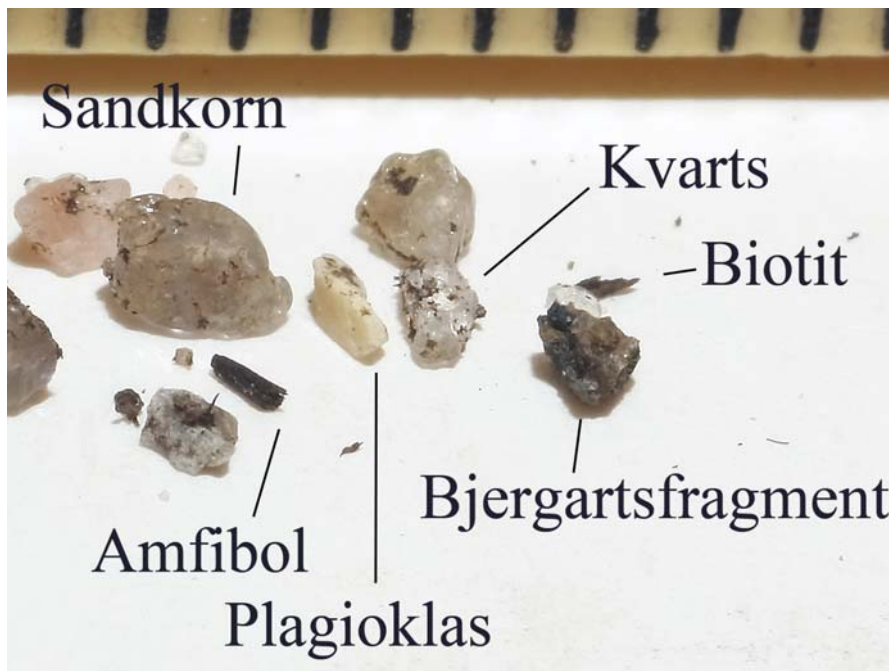
Prøverne x4 og x5 består i hovedsagen af leret til finsandet, humusrig jord med afrundende mineralkorn af kvarts. Der er observeret enkelte skarpkantede mineralkorn af kvarts, plagioklas, amfibol og biotit, hvilket allesammen er mineraler, der findes i runestenen. Der fandtes tillige enkelte bjergartsfragmenter (flere mineraler sammen) af samme sammensætning som runestenen. De skarpkantede mineralkorn er ikke afrundene af transport, som mineralkornene i jorden i øvrigt, og må derfor antages at stamme fra nedbrydning af runestenenens overflade (se figur 7).

Figur 7. Makrofotografi af udvalgte mineralkorn fra prøve x4 og x5. Billedet repræsenterer et område, der er 11 mm bredt.

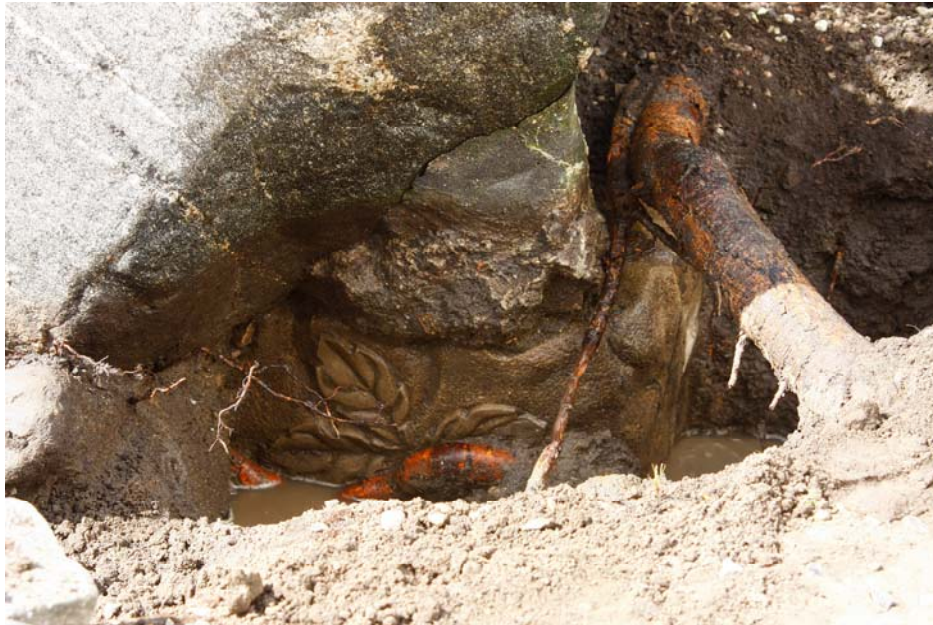
Udgravningen viser, at runestenens fortil er understøttet af to hovedstore marksten (se figur 4 og 10). I den nordlige ende er fundet en nedgravet, kasseret gravsten tildannet af sandsten og med reliefhugget bladornamentik (se figur 3 og 8). Der er formentlig tale om en grottesten fra slutningen af 1800-tallet.

Figur 8. Runestenens opklodsning, bemærk den reliefhuggede gravsten med bladornamentik.

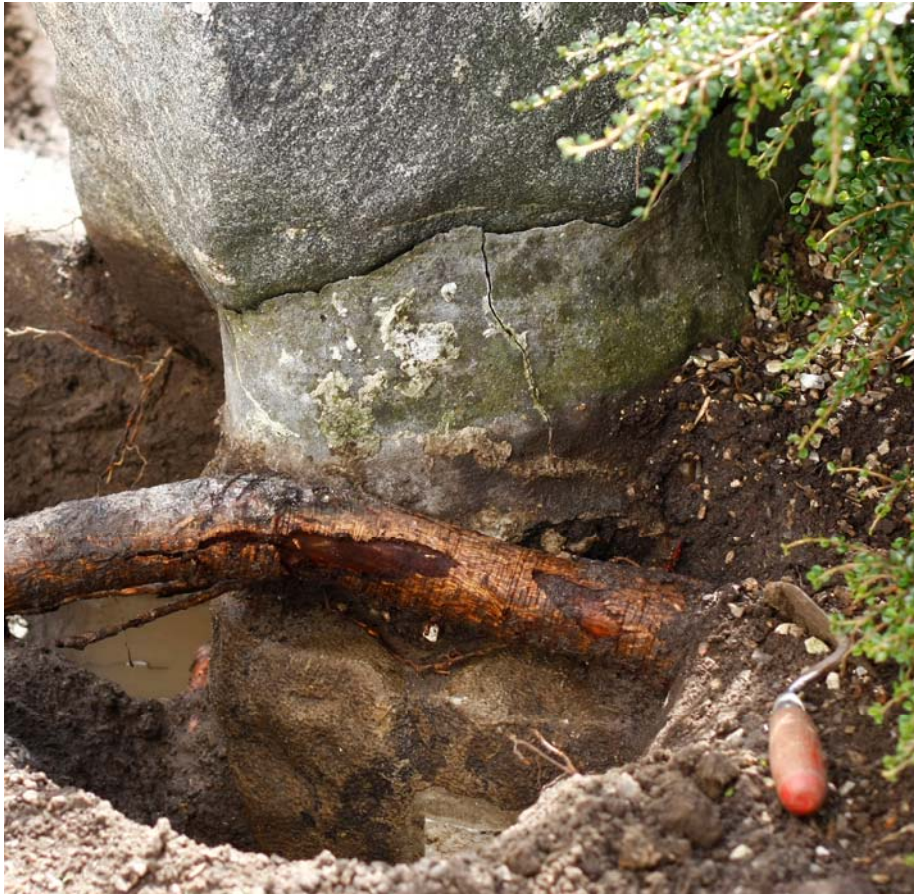
Betonen er udstøbt imellem den flade gravsten og runestenens buede bagside, og betonen har således en mindre udstrækning end forventet. Betonen er blød og smuldrende under jordoverfladen, og vedhæftningen til stenen er dårlig (se figur 9). Der er indsamlet løse betonfragmenter til videre analyse (x6).

Prøve x6 består af valnøddestore betonfragmenter. Betonen er en mager cement med groft tilslag. Cementen er stærkt nedbrudt i varierende grad. Nedbrydningen antages at være forårsaget af syren i det omgivende miljø (pH 4-5).

Figur 9. Runestenens opklodsning består af revnet og nedbrudt beton ovenpå en gammel gravsten. Bemærk at betonen har løsnet sig fra runestenen.

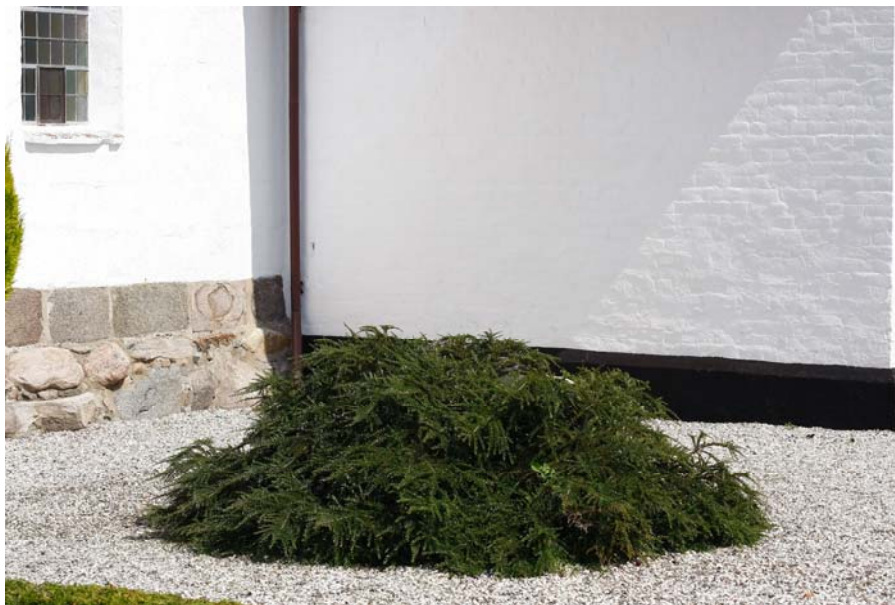
Figur 11. Langåstenen III som den ”præsenteres”, når man går ad kirkestien op mod kirken.

Det anbefales, at stenen hurtigst muligt rejses op (se orienteringen på figur 1) fra sin nuværende placering, således at det begravede runeband ikke i fremtiden udsættes for aktiv nedbrydning. Nedbrydningen af overfladen er endnu ikke så fremskreden, at overfladen har mistet sin sammenhængskraft, og det opfattes derfor som tilstrækkeligt for stenens bevaring, at der kommer lys og luft til overfladen. En sydvendt orientering af stenens forside anbefales.
