## Rapport over istandsættelse af funderingen ved Sjellebrostenen i Alling Ådal.

Foretaget d. 9. april 2013.

**Museets Journal nr.: SMV 8550.**

Sjellebrostenen.

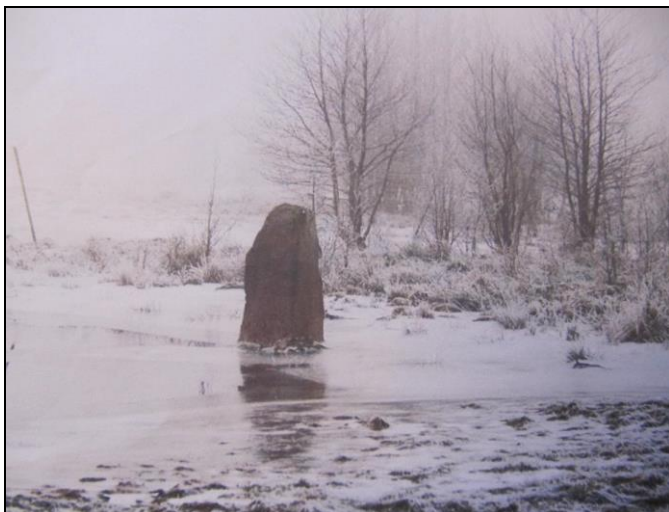
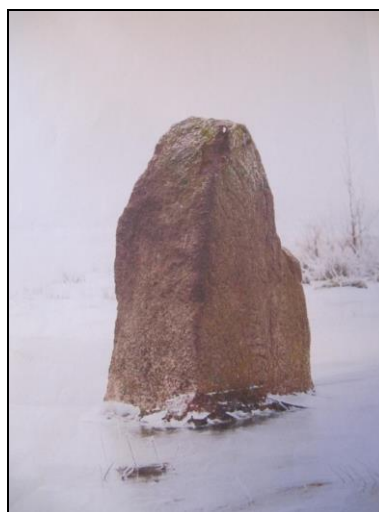
Baggrunden er, at stenens basis og nedre partier i forvejen ofte står i vand ved det til sider højtstående vandspejl i åen. Dette er især et ”vinterproblem”, hvor vandet jævnligt når op til stenen! Skiftende frost- og tøperioder er *rigtigt skidt* for hele stenens overflade - men frem for alt for selve billedfladen med masken!

*Det siger nærmest sig selv, at ”vintersituationer” som denne er **særdeles** kritiske for stenen!*

Naturgenopretningsprojektets formål er bl.a. at øge vandstanden i åsystemet og dermed også i selve ådalen. Som en konsekvens heraf forventes vandstanden i ådalen at stige med yderligere op til 30cm – *også* i sommerhalvåret! (Delområde 3 i detailprojekteringsrapporten side 71).

Fra Kulturstyrelsens side blev det ønsket, at stenen blev hævet med mindst 20cm, og hævnningen blev betragtet som en såkaldt forebyggende istandsættelse som ved eksempelvis overdækningen af Jellingstenene, hvorfor arbejdet blev udført under henvisning til museumslovens § 29 q.

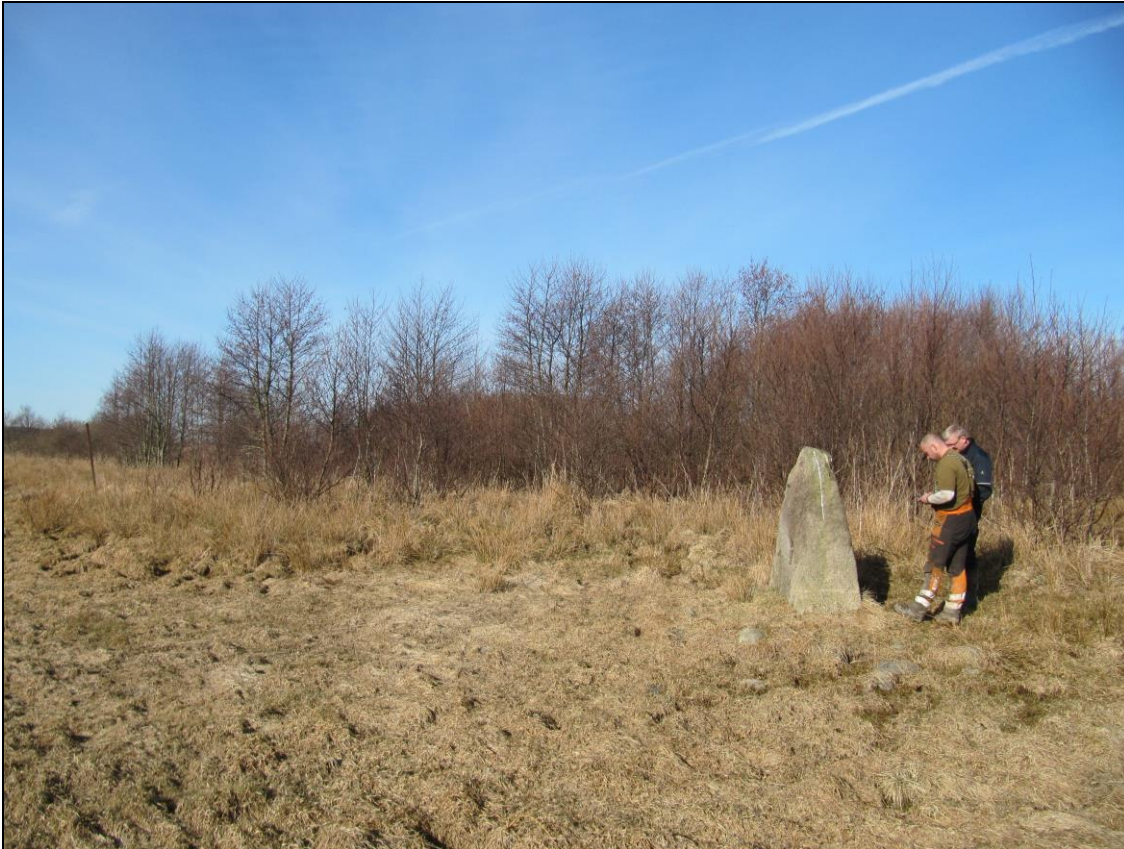
*Lokaliteten om morgenen d. 9. april 2013.*

*Bemærk at vegetationen tydeligt angiver, til hvilket niveau vandstanden har været oppe i løbet af vinteren/foråret 2012/2013.*

*Set fra øst.*

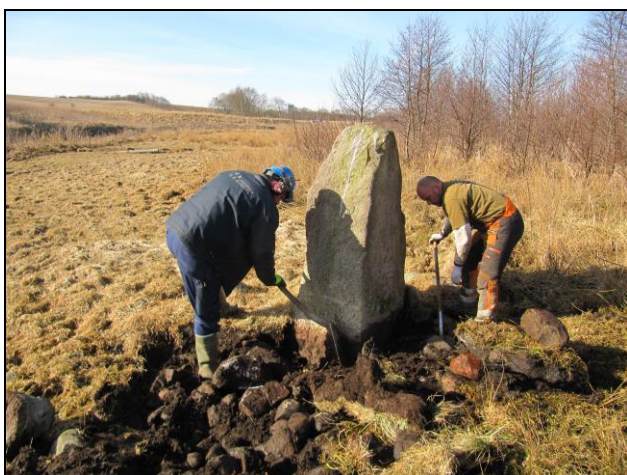
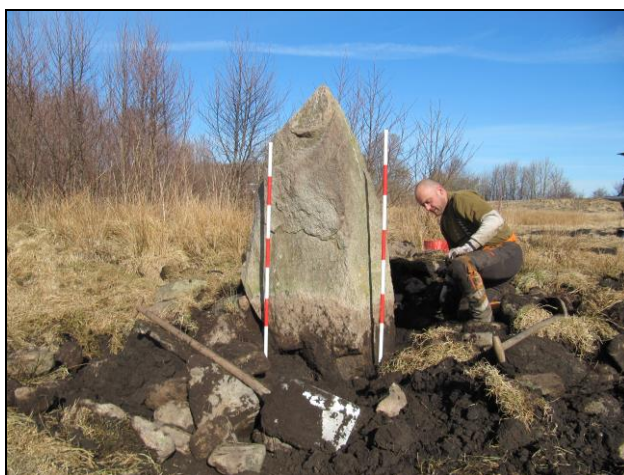
*Stenen frigraves med håndkraft og de nærmeste sten og selve stenskoningen frilægges.*

Først gav vi os med håndkraft til at frigøre stenens basis for de nærmeste sten, der ligesom udgjorde den stenskonning, der var blevet lavet i 1951.

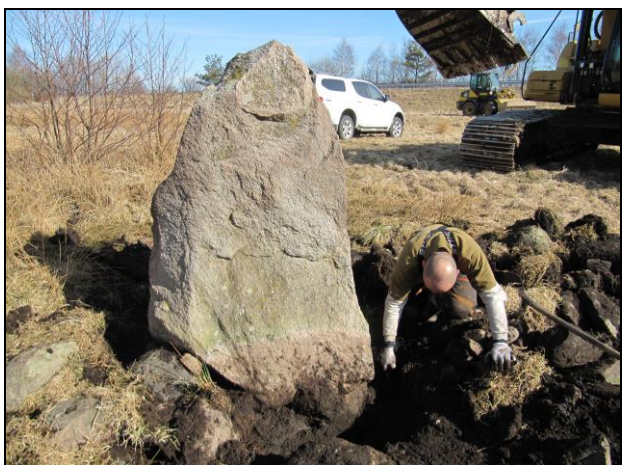
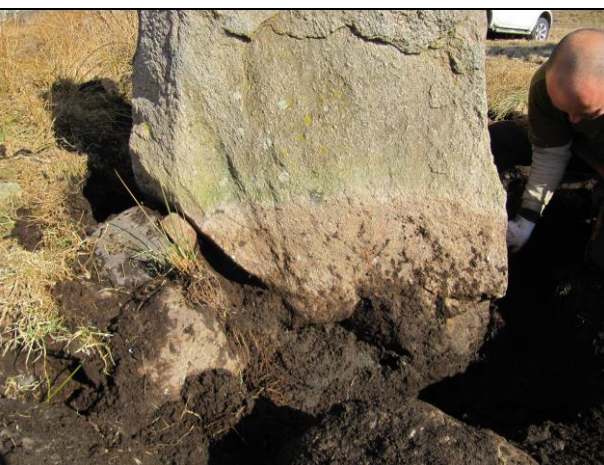
*Læg mærke til stenens nedre meget skrå facon, der er dybest mod syd.  
Stenens nedre farveskift viser tydeligt, hvortil terrænoverfladen gik!*

- Maskestenen har en meget skrå ”underside” og den nedre sydlige ”bagside”, dvs. siden mod åen - modstående billedfladen - udgjorde stenens dybeststikkende parti. I forhold til eksisterende omgivende terræn stak stenen her ca. 60 cm.

Jorden på stedet bestod af næsten sort fugtig til våd let sandet muld. En konsistens, der meget tydeligt viste, at dette er gl. vådbund, og at stenen derfor teoretisk *kan* have ”sat sig” lidt i forhold til rejsningen i 1951. Imidlertid var stenen ret omhyggeligt skoet, og stod godt og solidt.

På de indsatte arbejdsbilleder kan det tydeligt iagttages, hvordan man i 1951 har kompenseret for stenens skrå underside ved at indsætte nogle lidt større og passende ”marksten” som en kile på dette sted, hvor en lille flad sten viser, hvordan man har ”finjusteret” hældningen på stenen! ☺ Denne kan selvfølgelig også være indsat på et senere tidspunkt!

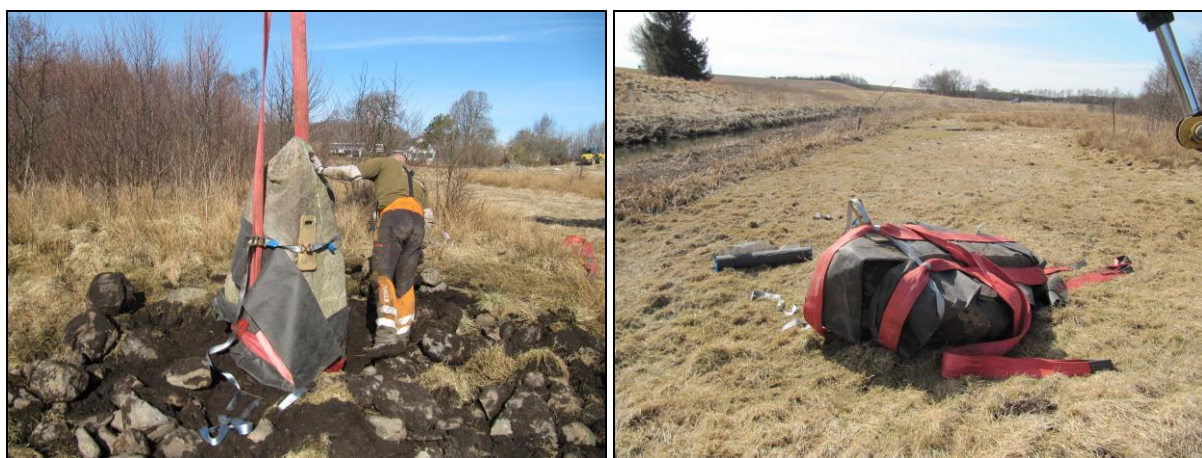
*Maskestenen frigøres, løftes og lægges lidt til side. På billedet til højre skimtes Alling Å tv. bag stenen.*

Da stenen på denne måde var blevet frigjort begyndte vi at gøre klar til at løfte den væk. Det var ikke helt let at finde ”balancepunktet” i den ret tunge sten, men efter lidt forskelligt opspændingsarbejde lykkedes det at få den til at hænge fint. Vi havde medbragt en rulle stærk fiberduk og sammen med lidt skumpuder og forskellige fiberstropper fik vi bespændingen monteret således, at der intetsteds kunne ske beskadigelser på stenens overflade.

Vi løftede den derefter blot lidt mod syd, og lagde den forsigtigt ned på engen med den indpakkede forside/billedflade opad!

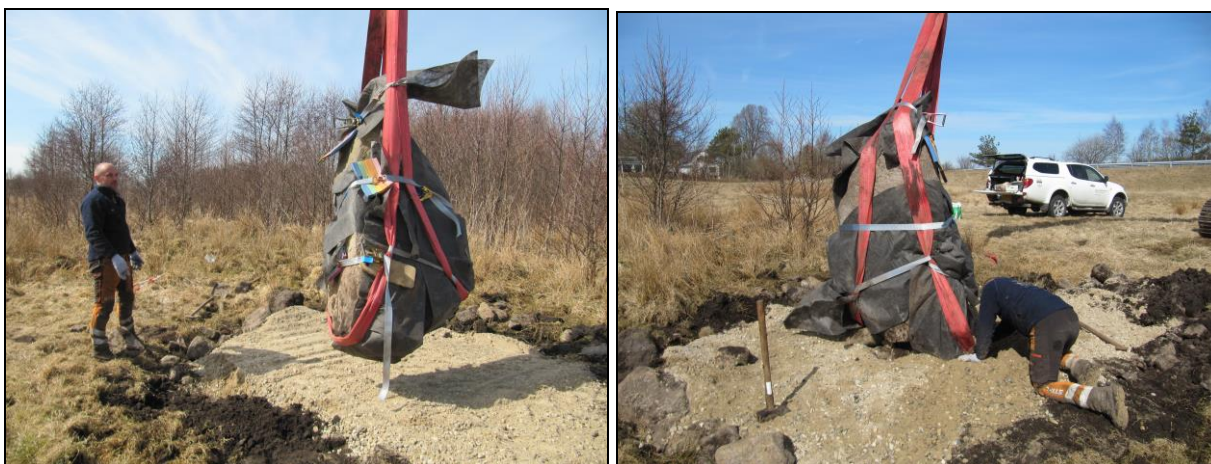
*Stenen løftes tilbage, og herefter kan funderingsarbejdet begynde.*

Da dette var færdigt fik vi med stor forsigtighed atter stropet stenen op, og kunne derefter meget stille og roligt løfte den tilbage til udgangspunktet.

På denne vis kunne vi i stabilgruset omhyggeligt opbygge en stenskonning lig den gamle og få stenen til at stå præcis som vi ønskede det.

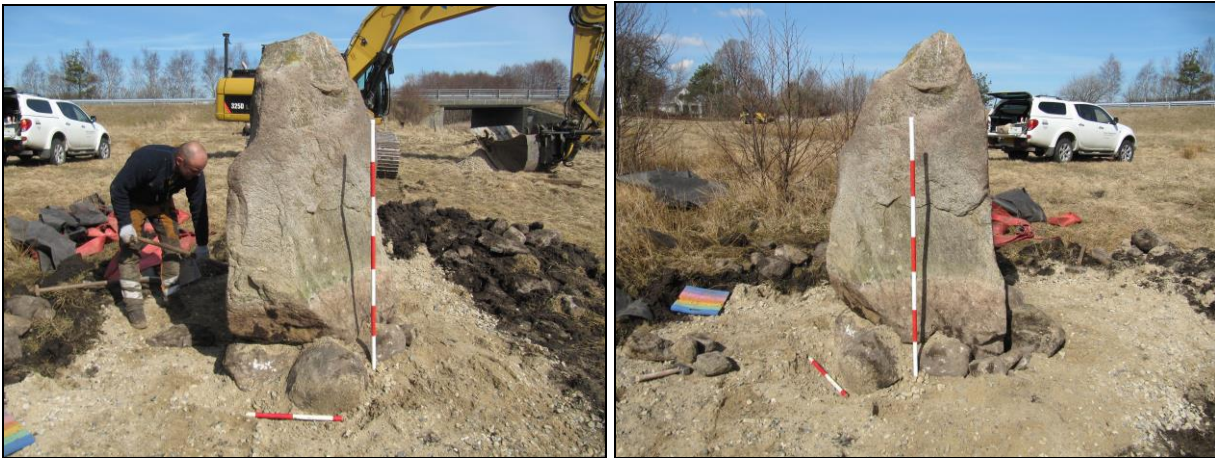
*Den nye fundering opbygges forsigtigt og stenen finjusteres og sikres.*

Vi etablerede således en understøttende fundering/skonning lig den gamle, der passede til stenens form og fik derved stenen til at stå rigtigt godt og stabilt. Der var flere *rigtigt velegnede* sten som passede fint i stenens facon fra den gamle fundering og disse blev selvfølgelig genbrugt, hvor deres respektive udformning bedst kunne anvendes.

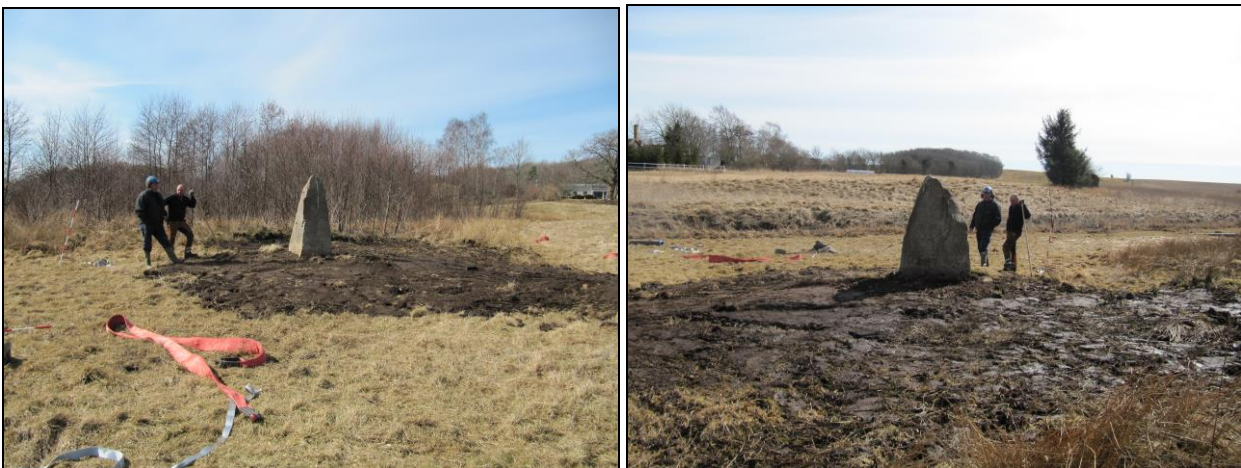
*Stenen set fra henholdsvis sydøst og nordvest.*

Herefter var det blot at reetablere det omkringliggende terræn og dets overflade. Vi brugte de tiloversblevne sten og resten af muldjorden til at hæve terrænet lidt omkring stenen således, at man ikke ligesom fornemmer at stenen står på en hævet fundering!.

Med gravemaskinen skrabede vi lidt mere jord hen til stenens nærområde, så terrænet helt blev udlignet således, at ingen af stenene i nærområdet ved maskestenen kan anes eller fornemmes.

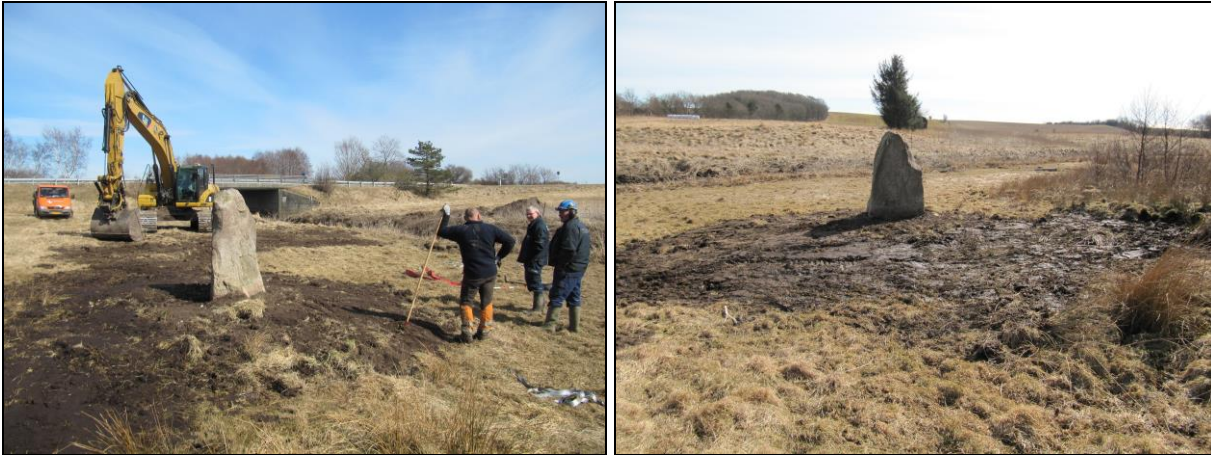
*Arbejdet næsten afsluttet om eftermiddagen d. 9/4 2013.*

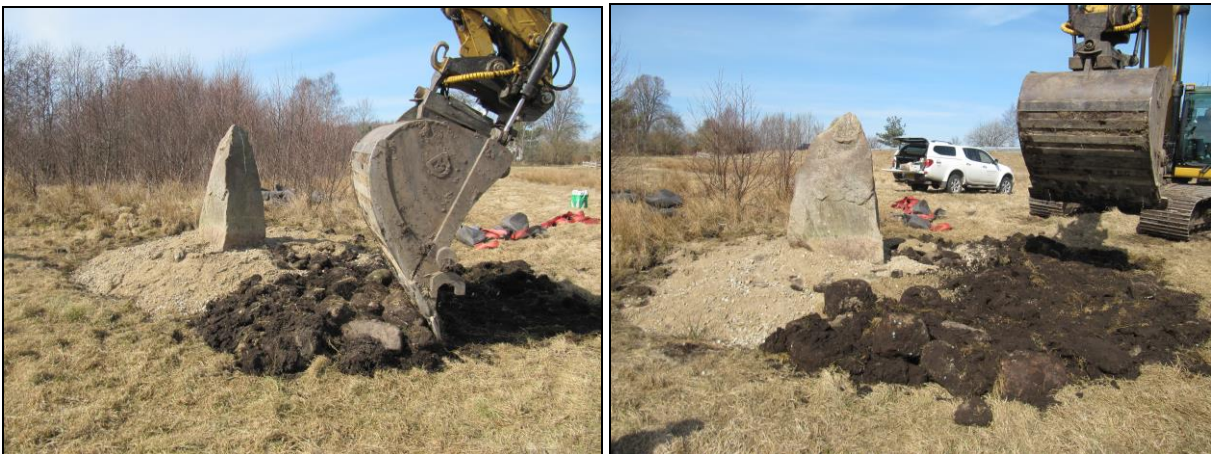
Selve stenens fundering er hævet i forhold til tidligere, og det eksisterende terræn når ikke længere stenen så højt oppe! (Se også de øvrige arbejdsbilleder på side 9)!

Vi skønner at stenen er hævet med ca. 45cm – selv om det måske ikke rigtigt fornemmes når man kommer hen til den – men det var også præcis det, der var den oprindelige plan og hensigt! ☺

*Bemærk her på stenens nedre farveskift, hvortil stenen tidligere var jorddækket!*

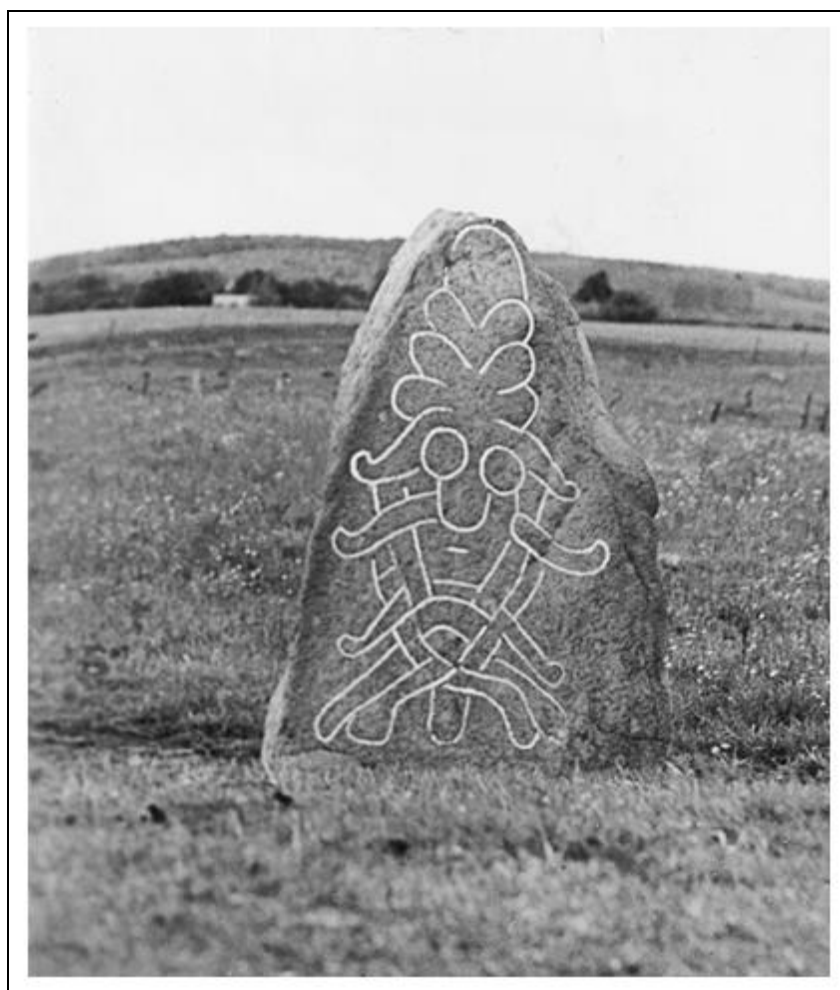
*Masken med hvid opmaling. Foto tilsendt fra Museum Østjylland.  
(Som vi i øvrigt havde et fint samarbejde og kontakt til).  
Oplyst som værende taget af Georg Kunwald i starten af 1950'erne.*
