UV RAPPORT 2013:14
ARKEOLOGISK FÖRUNDERÖKNING

Kyrkor och kyrkogårdar i Svanshals, Västra Tollstad och Heda

Östergötland
Ödeshögs kommun
Svanshals, Västra Tollstad och Heda socknar

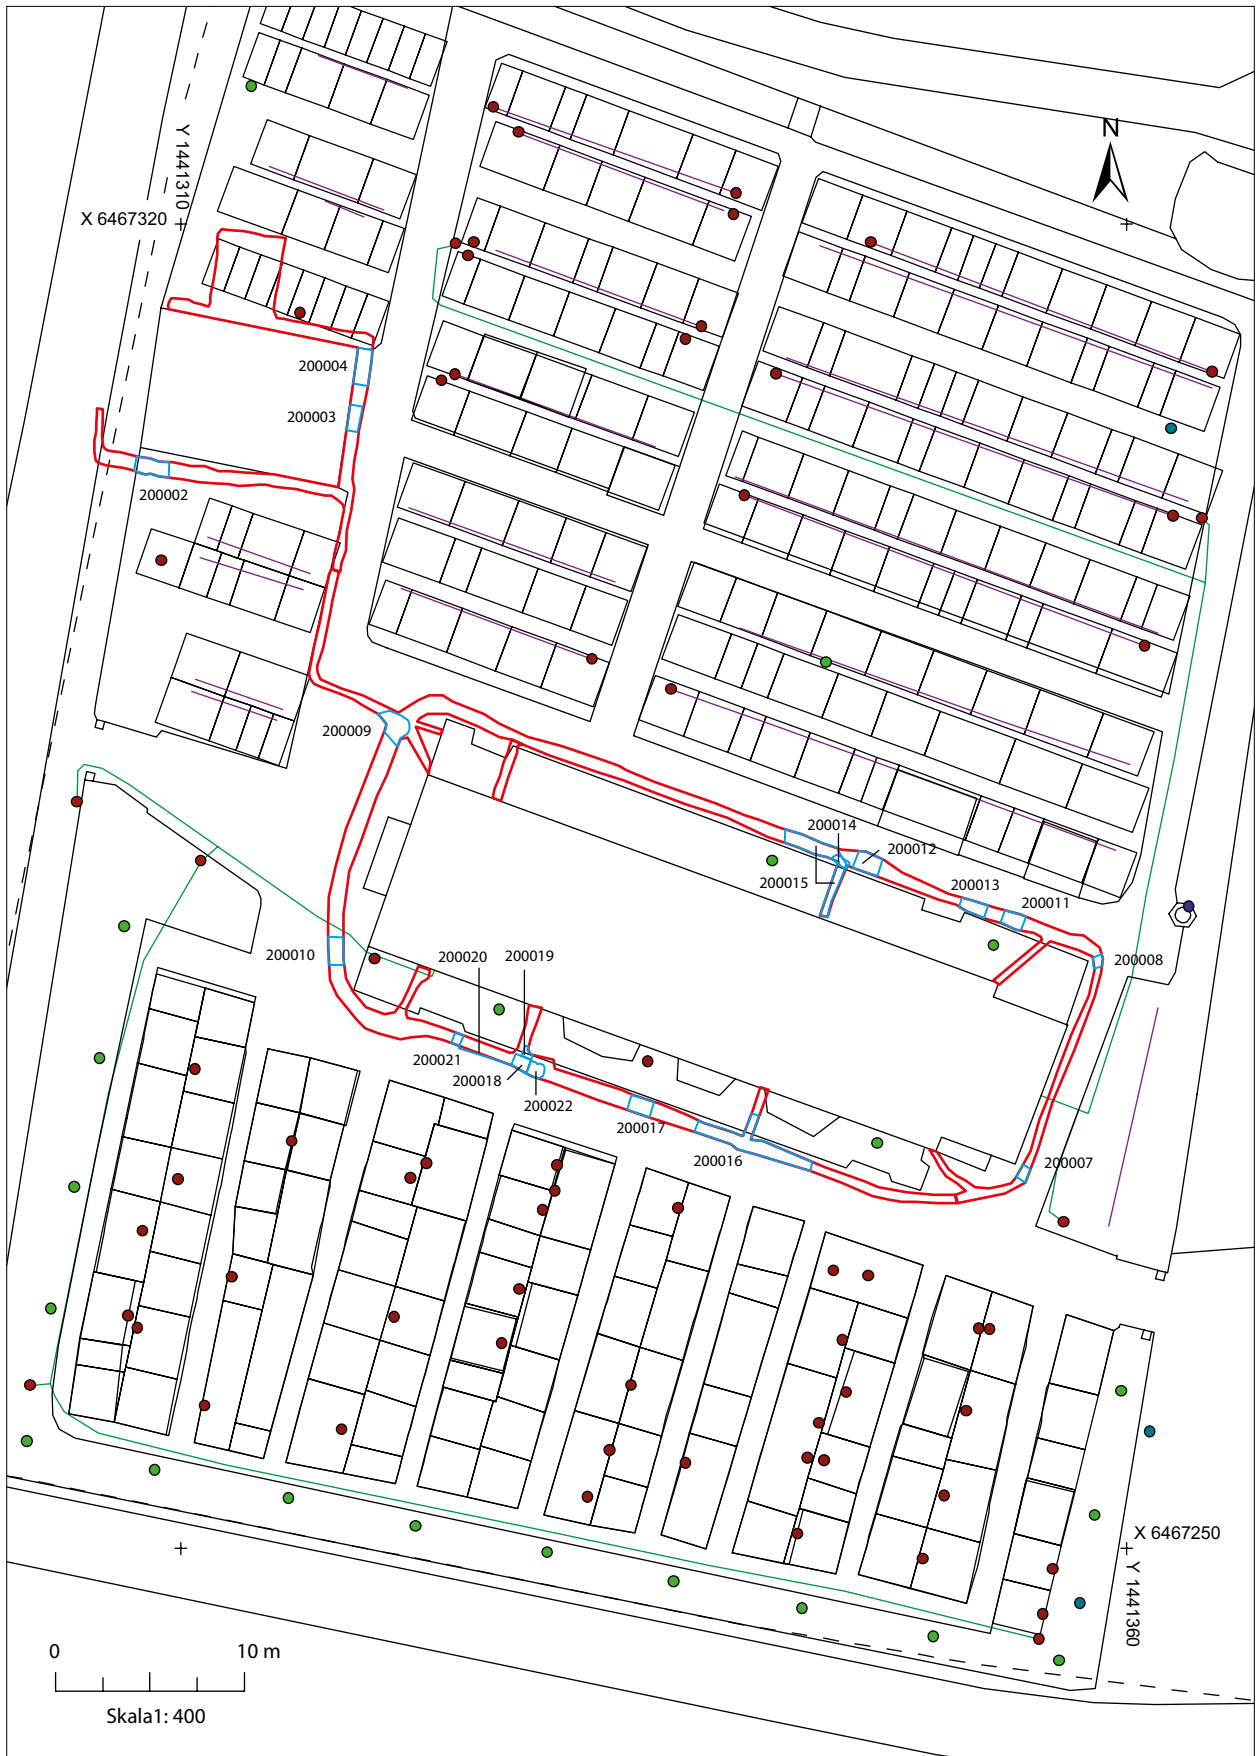
Fig 6. Planritning med de grävda schakten och påträffade lämningarna vid Svanshals kyrka. Skala 1:400.

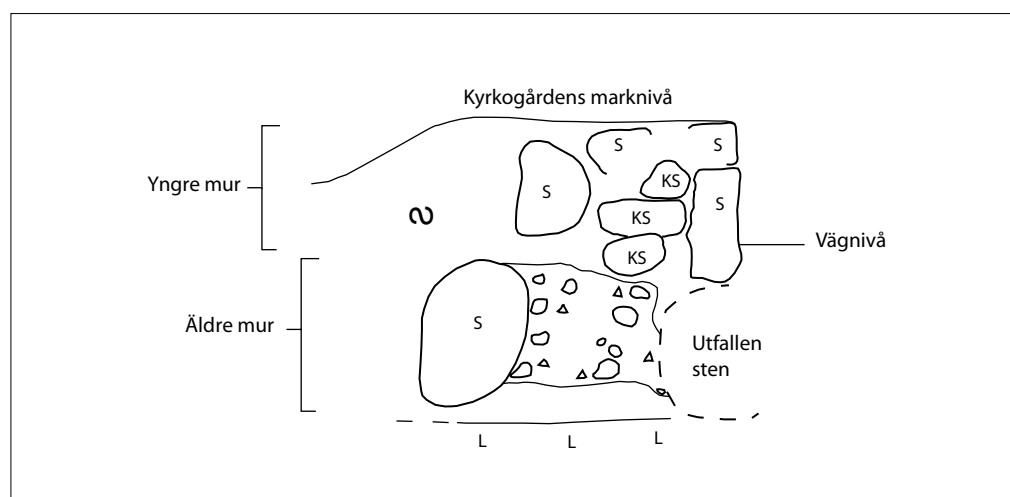
Fig 7. Tvärsnitt genom kyrkogårdsmuren vid sockenmagasinets sydvästra hörn. Till höger markerar strecket den nivå som den befintliga vägen utanför kyrkogården ligger på idag. På ritningen syns det som tolkas som en äldre kyrkogårdsmur eller i alla fall en del av denna samt den yngre påbyggda muren. Botten i området utgjordes av lera och däröver fanns ett cirka 0,2 meter tjockt lerigt humuslager. Ritningen är upprättad mot söder i skala 1:40.

Vid sockenstugans sydvästra hörn genomgrävdes kyrkogårdsmuren (A200002). I några av de övre stenarna fanns borrhål vilket visar att detta parti är av yngre datum. Muren var här 1,2 meter bred. Den utgjordes av en kallmurad skalmur med gråsten i skalen och kalksten i kärnan. Under detta parti, 0,8 meter under markytan, fanns rester av vad som troligen har varit den äldre kyrkogårdsmuren. Denna var betydligt bredare, cirka 2 meter. Det var en skalmur med en kärna av kalkbruk och mindre stenar. Murens skal utgjordes av 0,6–0,8 meter stora gråstenar (fig 7). Eventuellt har kyrkogårdsmuren byggts om i denna del i samband med att sockenmagasinet uppfördes. Runt den utvidgade kyrkogården har muren en helt annan karaktär med mer eller mindre fyrkantigt grovt tillhuggna stenar.

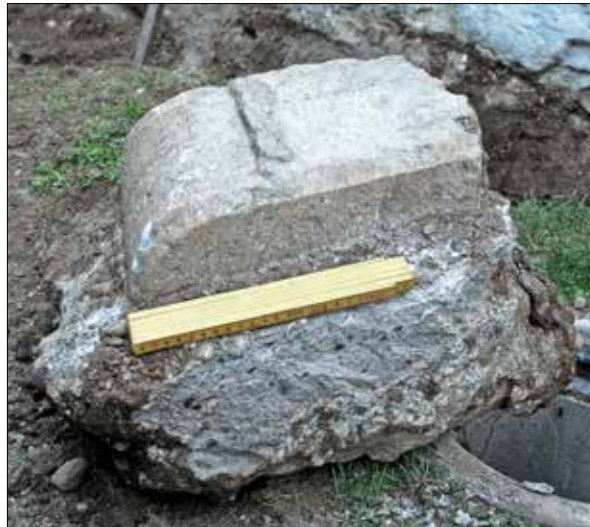
Fig 9 (t h). Samma sten som i figur 8.

Framför allt utmed sockenmagasinets östra fasad men också vid den södra fasadens östligaste del påträffades mycket uppbrutet murverk (kalksten med kalkbruksrester). En del av dessa kalkstenar var bearbetade. Några var enkelt tuktade på ena sidan men fyra fragment hade en huggen rundad kant (se fig 8 och 9). Ett av dessa fragment var inbäddat i cement. Stenarna togs inte tillvara utan lades ner i schaktet under fönstret vid sockenmagasinets sydsida.

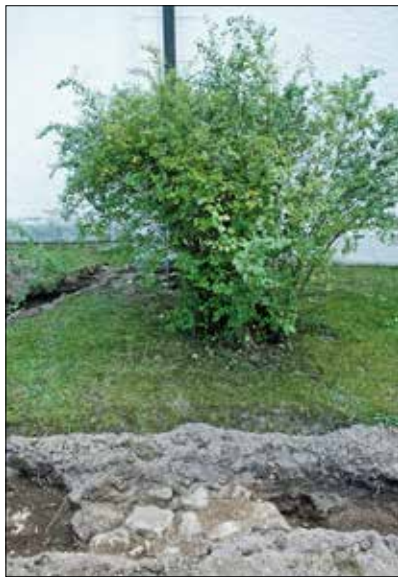
Fig 10.
Sakristians
östra mur,
sedd mot koret
(A200011).

År 1844–45 revs sakristian i samband med övriga stora förändringar av kyrkan och en ny uppfördes öster om koret. Den äldre sakristian avbildades av Kock strax innan den revs (Rörby 1982:63). Murrester från den gamla sakristian påträffades norr om koret. I liv med korets östra vägg och tre meter norr om koret fanns en skalmur (A200011). Den var 1,2 meter bred och nedbruten till en nivå 0,2 meter under markytan. Muren var uppbyggd av gråsten och kalkbruk (se fig 10).

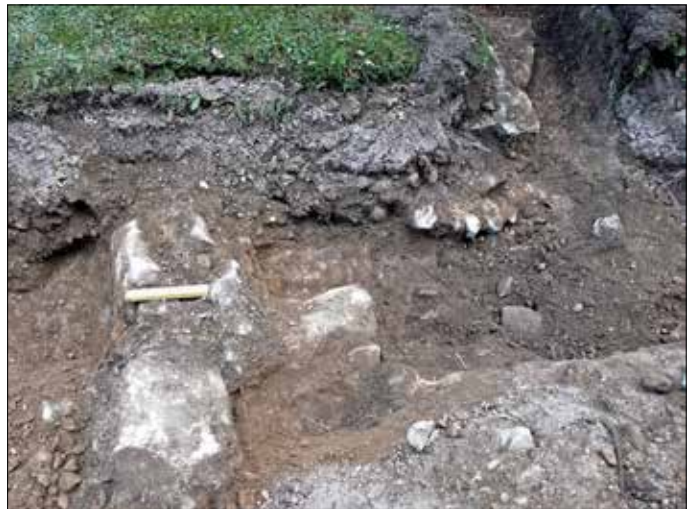
Fig 11 Sakristians västra mur sedd från norr (A200012). På bilden syns också stenläggningen och kalkbrukslagret utanför sakristian.

Sju meter väster om denna mur fanns sakristians västmur (A200012) (inre mått). Den har varit uppförd som en skalmur men skalens stenar var bortbrutna. Endast en av skalstenarna fanns kvar men avtryck efter de borttagna stenarna syntes tydligt i kalkbruket (se fig 11 och 12). Denna sten låg endast 0,15 meter under markytan medan nästa skift sten började 0,6 meter ner från markytan. Bredden var 1,4 meter men det undre skiftet var 1,6 meter. Stenmaterialet var vanlig gråsten och kärnan bestod av kalkbruk och mindre sten.

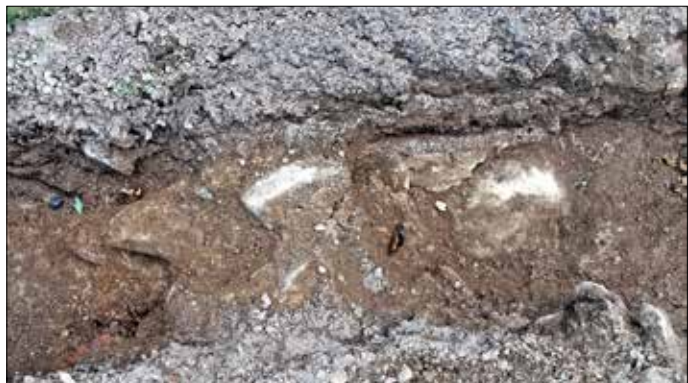
Fig 13. Fundament eller mur (A200013). Norr är nedåt på bilden.

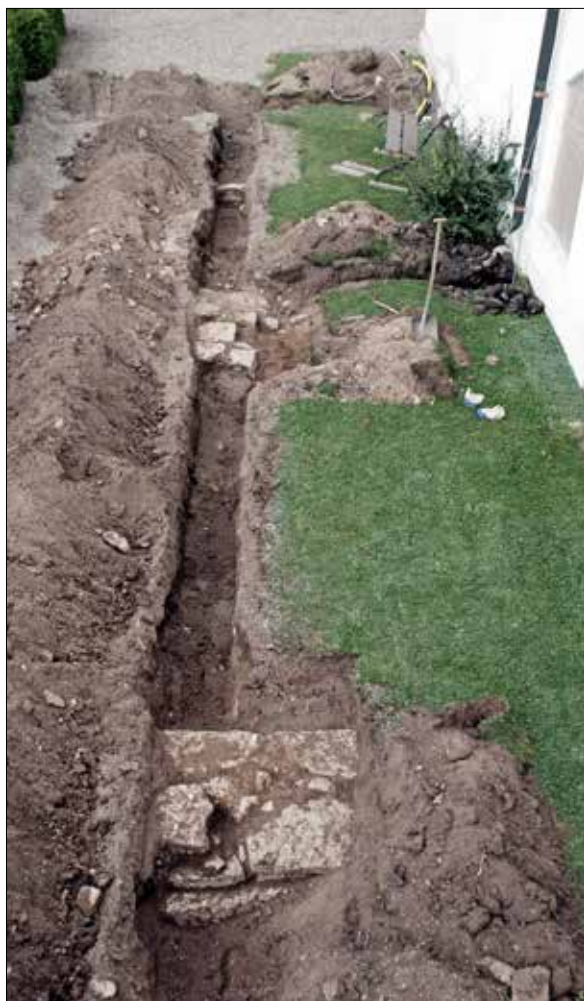
Fig 15 (ovan t v). Vapenhusmurarna sedda från öster. På bilden syns på den östra murens utsida hur det understa synliga skiftet sticker ut en bit som en sockel. Hitom den västra vapenhusmuren syns några kalkstenar som utgjort ett golv i vapenhuset. Längst bort i schaktet syns ytterligare en mur, till ett gravkor. Lägg också märke till gravstenen/epitafiet som murats in i kyrkväggen, se vidare nedan.

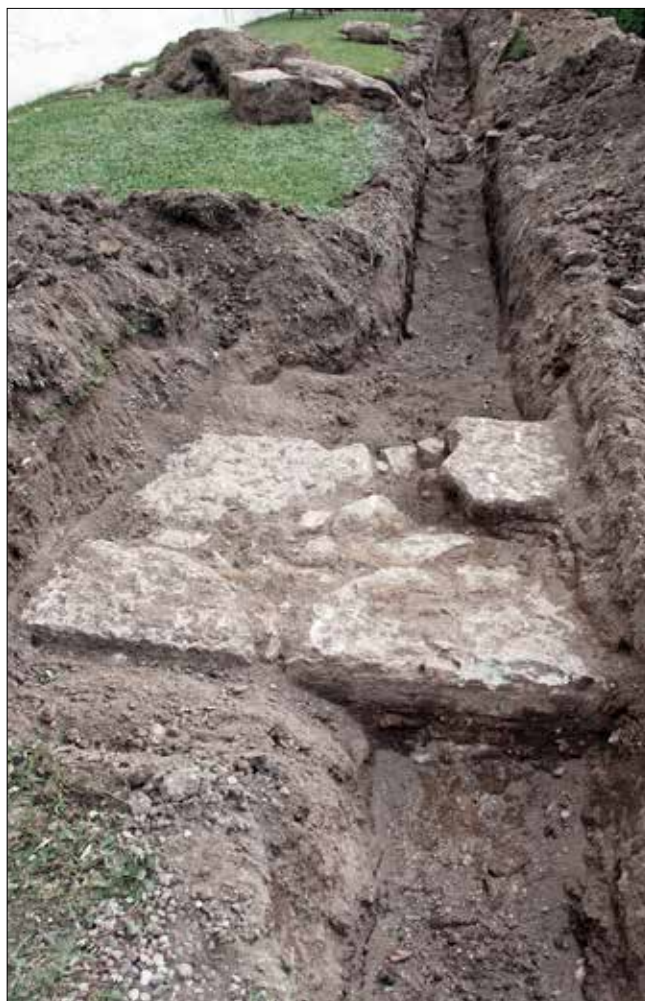
Fig 16 (ovan t h). Den östra vapenhusmuren sedd från väster (A200017). Längst ner på muren syns det utdragna kalkbruket som fortsätter ut från muren 0,3–0,4 meter. Om det enbart rör sig om spill vid murnings/putsningsarbetet eller om det har ingått i en väggbänk gick inte att avgöra. Däremot är det inte troligt att det rör sig om en golvbeläggning. Ovan detta kalkbrukslager fanns ett raseringslager innehållande uppbrutet kalkbruk och sten. Det kan härröra från de raserade väggarna men kan också ha ingått som material i en väggbänk.

Även vapenhuset revs åren 1844–45. Det finns avbildat av såväl Brenner som Kock (fig 12, Rörby 1982:62–63). Vapenhusets östra mur, som påträffades 0,2 meter under markytan, var en meter bred (A200017). Den var uppbyggd som en skalmur, med stora kalkstenshällar som utgjorde skalen. Kärnan innehöll både grå- och kalksten sammanfogad med kalkbruk. Den synliga delen av muren var 0,5 meter hög och insidan var putsad eller hade mycket kraftigt utdragna kalkbruksfogar.

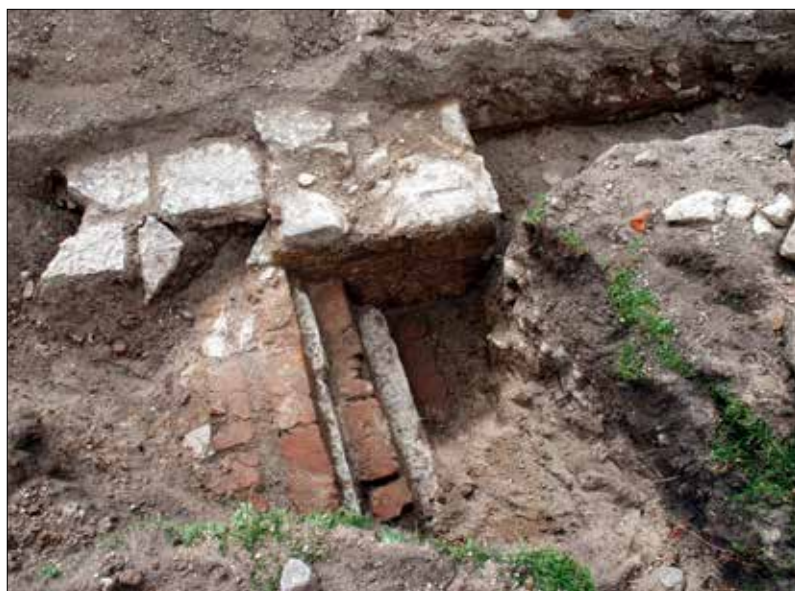
Fig 17. Den västra vapenhusmuren syns mitt i bilden som en fyrkantig murklack (A200018). Framför denna syns trappan som leder ner i gravkoret (A200019). Den hitre delen av trappan var söndergrävd, sannolikt i samband med att en elkabel grävdes ned utmed kyrkan. Till höger om murklacken syns i den bortre schaktkanten tegelmuren som utgjort gravkorets södra vägg. Till vänster om vapenhusmuren syns fyra kalkstenar som utgjort golv i vapenhuset (A200022).

Vapenhuset verkar vara uppfört samtidigt som ett intilliggande gravkor. Genom muren löpte nämligen en trappa med minst fem trappsteg, vartannat av tegel och vartannat med kalkstenshällar (A200019, fig 17). Storleken på teglet var 7–8x13x29–30 centimeter. Eftersom schaktet inte behövde grävas så djupt vet vi inte hur långt ner gravkorets golv ligger. Fyllnadsmassorna ovan trappan bestod till största delen av raseringsmassor. Väster om trappan, till höger i bild, fanns rester av gravkorets murar. Den södra väggen, invändigt 2,95 meter lång, var uppförd av tegel och hade en putsad insida (A200020, fig 17). Gravkorets västra mur var annorlunda konstruerad. Den var 0,4 meter bred och mer än 0,3 meter hög. Stenmaterialet verkar framför allt, eller uteslutande, vara kalksten. Västra muren stack upp till en nivå 0,2 meter under markytan (A200021). Insidan var putsad. Även väggen mot vapenhuset och trappväggen mot söder var putsade.

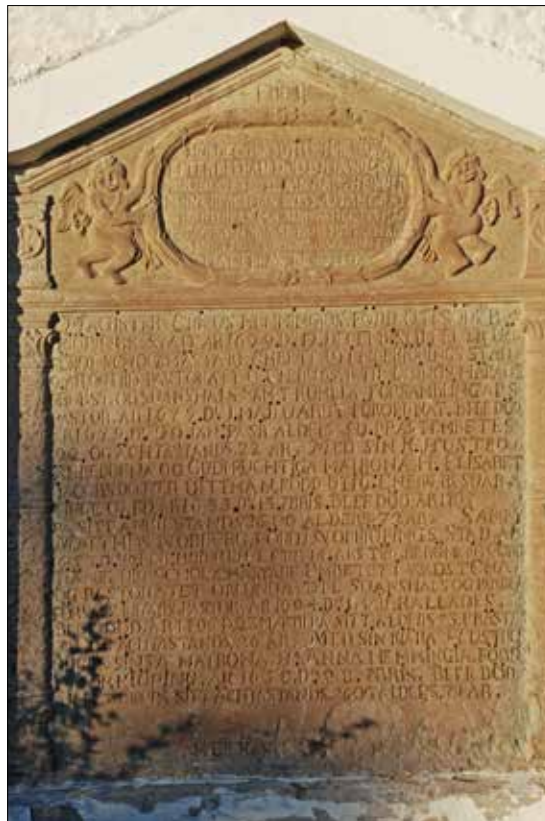
Fig 21. Ericus Hemmingius epitafium, inmurat i den södra kyrkmuren.

På utsidan av kyrkans södra mur har en gravsten/epitafium murats in. Den är placerad längst västerut på långhuset. Stenen är ett minne över prosten och kyrkoherden och hans släkt i Svanshals och Kumla, Ericus Hemmingius död år 1679 (Widegren 1828:444, se fig 21). Placeringen är ovanlig, även om det finns andra exempel som vid Slaka kyrka, och därför kan man fråga sig om den har en koppling till gravkoret.

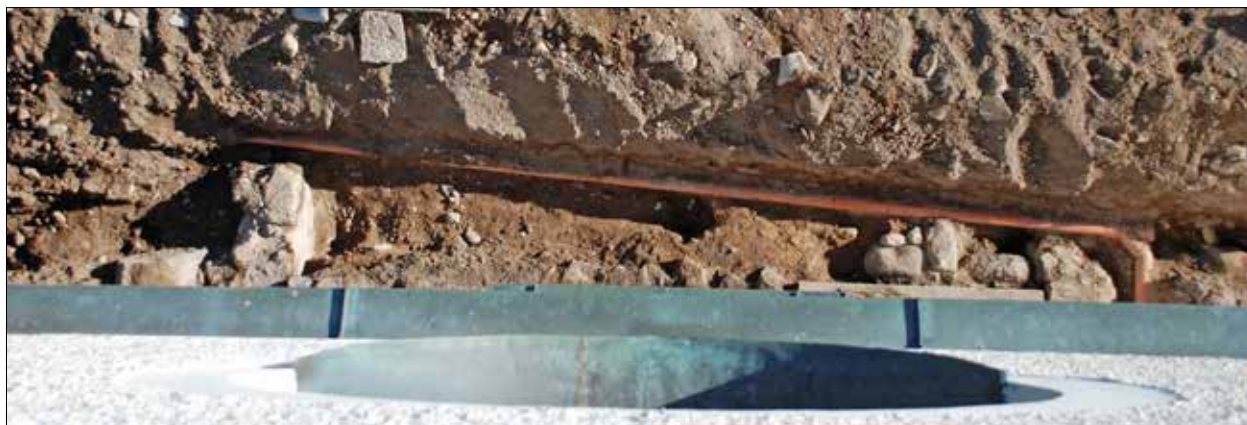
Fig 24. De framgrävda långhusmurarna sedda en bit upp från tornet. På fotot syns tydligt hur nedgrävningen av dagvattenledningen ödelagt stora delar av kyrkmurarna.

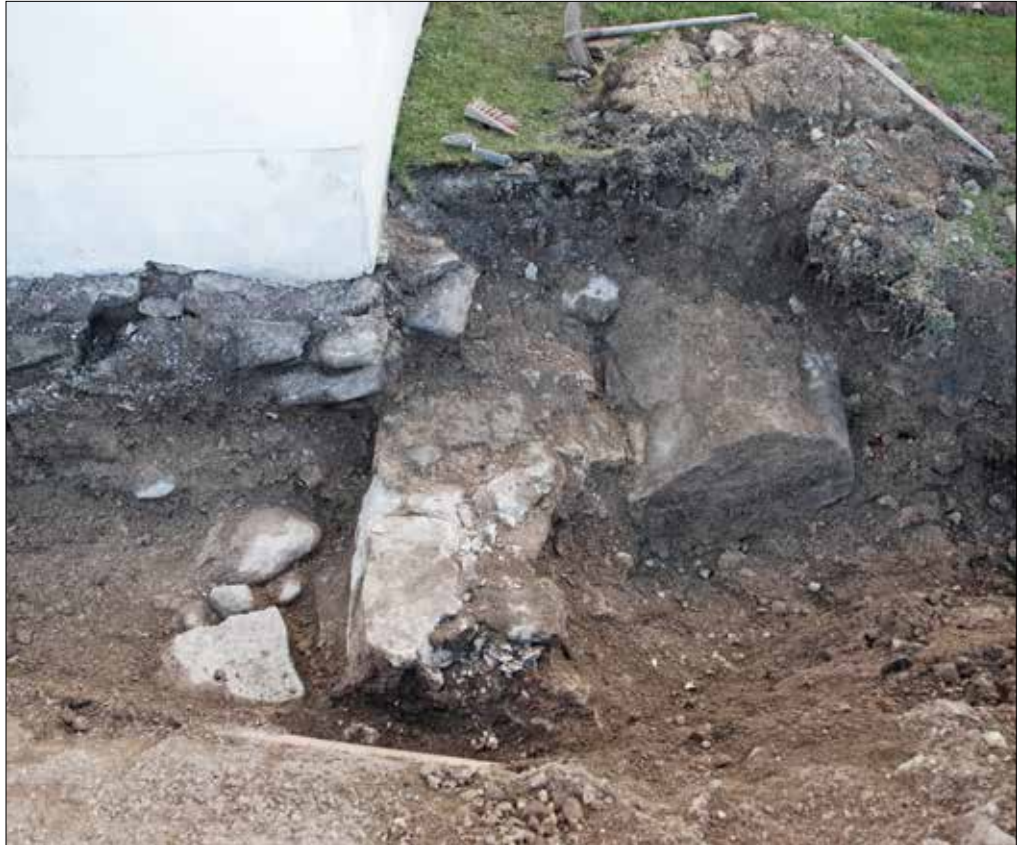
Fig 26. Den norra långhusmurens anslutning mot tornet. Stenarna till vänster om muren kan ha ingått i en väggbänk eller pilasterfundament. Mellan dessa och muren syns kalkbrukslagret som dragits från väggen ut över golvet.

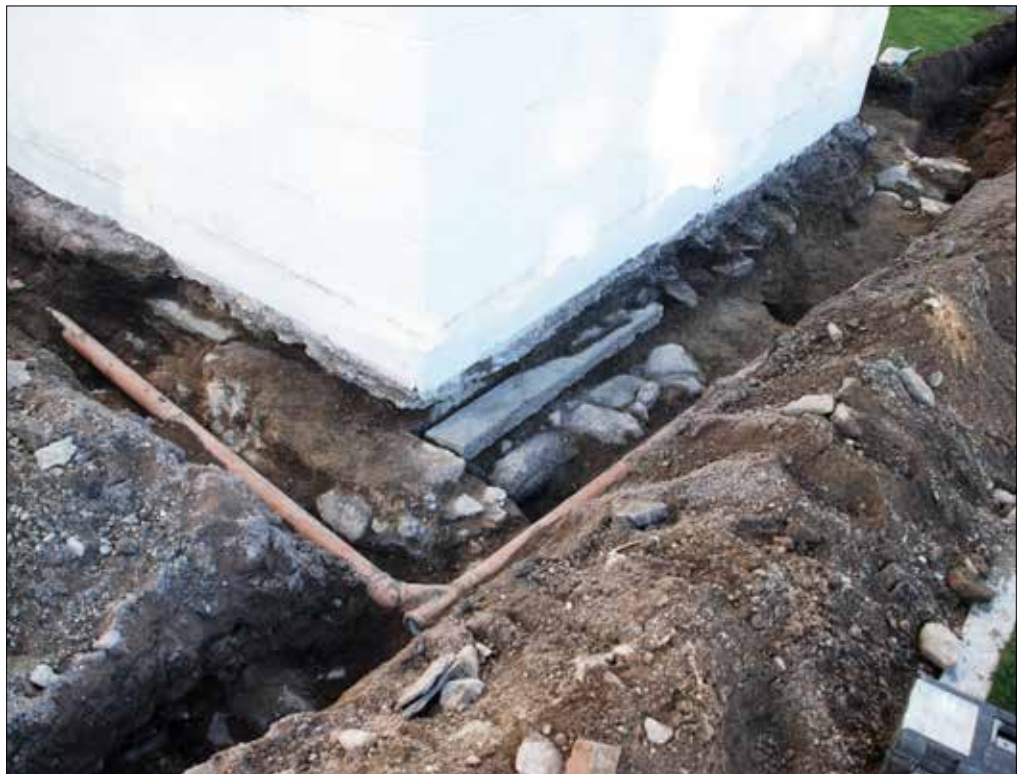
Fig 27. Tornets sydöstra hörn. Direkt under tornhörnet syns det äldre långhusets sydvästra innerhörn.

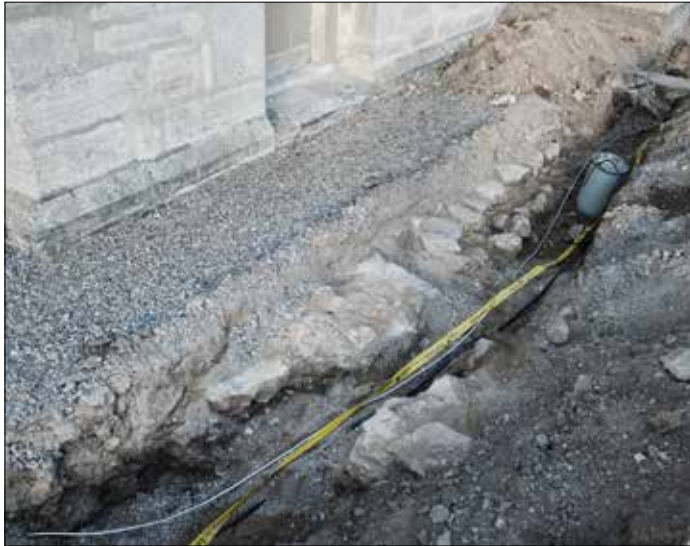
Fig 30 Undersökningsschaktet utanför kapellet och tvärs igenom det rivna vapenhuset. I förgrunden syns vapenhusets västra mur som i ett tidigare skede genombrutits av ett schakt för en dagvattenledning (A200007). I bortre delen av schaktet kan den östra vapenhusmuren anas. Närmast den hitre muren syns två nivåer med sten varav åtminstone den övre kan ha utgjort en golvnivå (A200008). Det cylindriska föremålet på bilden är ett av ljusschakten som det schaktades för. I övre bildkant syns portalen mellan kapellet och det rivna vapenhuset.

Eftersom en lampa till fasadbelysningen skulle placeras ungefär mitt i det rivna vapenhuset och bara en och en halv meter från kapellet samt att det finns gravgårdar direkt söder om vapenhuset kunde vi inte gräva schaktet runt om vapenhusets grunder. Vid schaktgrävningen konstaterades att de påträffade vapenhusmurarna låg i liv med kapellet. Murarna, som var 1,35–1,40 meter breda, var uppbyggda av kalkstenschällar i kalkbruk och åtminstone den i öster hade grundstenar i gråsten som var upp mot en meter i diameter (A200006). Vapenhusets mått invändigt var 5,08 meter. Murarna påträffades redan 0,1–0,2 meter under dagens markyta. Den västra muren var söndergrävd av ett smalt schakt för en dagvattenledning (A200007). Längre österut, vid vapenhusets östra mur, hade dagvattenledningen grävts längre söderut, varför ett nytt schakt fick grävas för de nya ledningarna. Därmed var vi tvungna att förlägga schaktet genom den östra vapenhusmuren. Men endast en mindre sten togs bort och därefter grävdes en mindre kanal genom muren utan att behöva flytta flera stenar. Därmed kunde muren lämnas i stort sett intakt.

I vapenhuset fanns stenar på två olika nivåer. Det övre stenskiktet innehöll 0,2–0,3 meter stora stenar och låg 0,10–0,15 meter under markytan (A200008). De förekom enbart centrerat till kapellets portal. Stenarna var sannolikt bortplockade i söder där dagvattenledningen hade grävts ner. På en nivå 0,3 meter under markytan fanns en rad med knyt-nävsstora kalk- och gråstenar (A200009). Möjligen rör det sig om äldre golvnivåer och/eller så kan det övre stenlagret eller båda ha ingått i en fundamentering av den tröskelsten som tidigare legat här. Under dessa stennivåer syntes inga ytterligare golvnivåer utan lagret såg mer ut som kyrkogårdsjord. Lagret bör alltså vara äldre än vapenhuset.

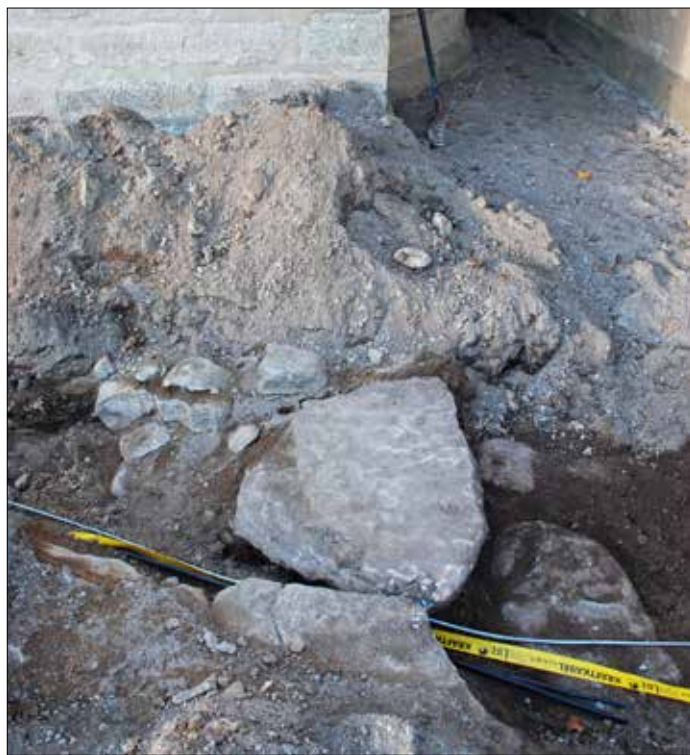
Fig 31. Vapenhusets östra mur (A200006). Ledningen kunde stickas in mellan stenarna i muren som därmed inte behövde grävas bort. Till vänster i övre bildkant syns kapellet södra mur.

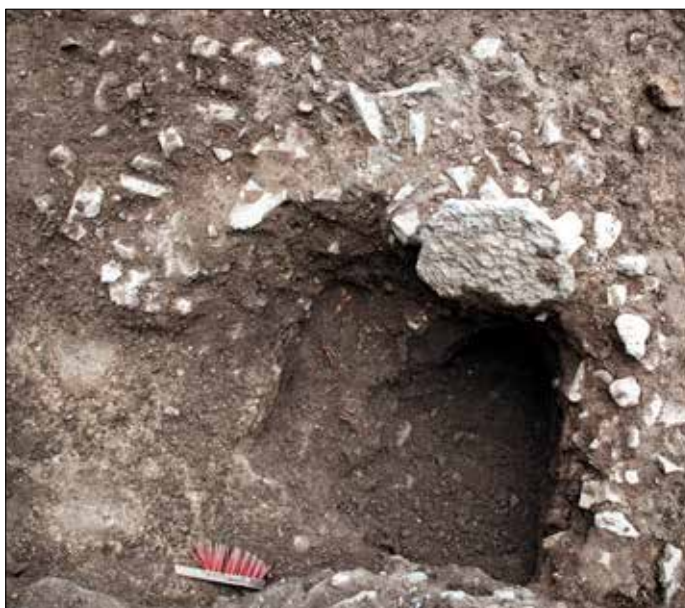
Fig 35. Samma motiv som figur 34 men orienteringen är tvärtom. Spädbarnsskelettet kan anas mellan borsten och gavelstenen. Här syns också tydligt lagret med kalkstensflis.

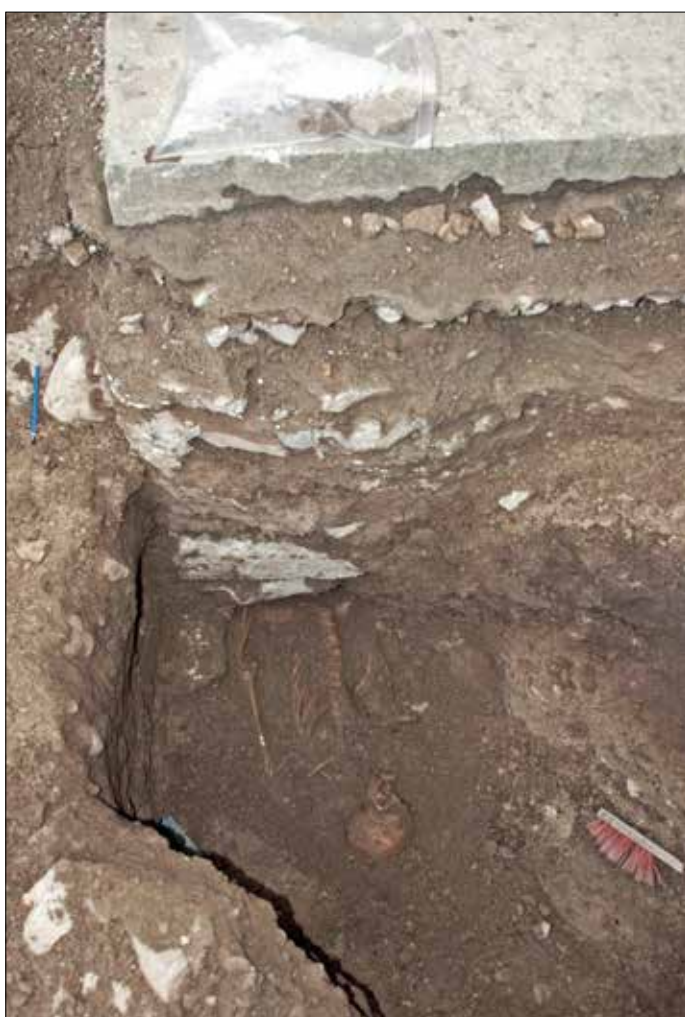
Fig 37 (t h). Graven med skelett nr 2 sedd från väster. Skelettets undre parti fortsätter ostört under trappfundamentet. Detta parti grävdes inte fram.

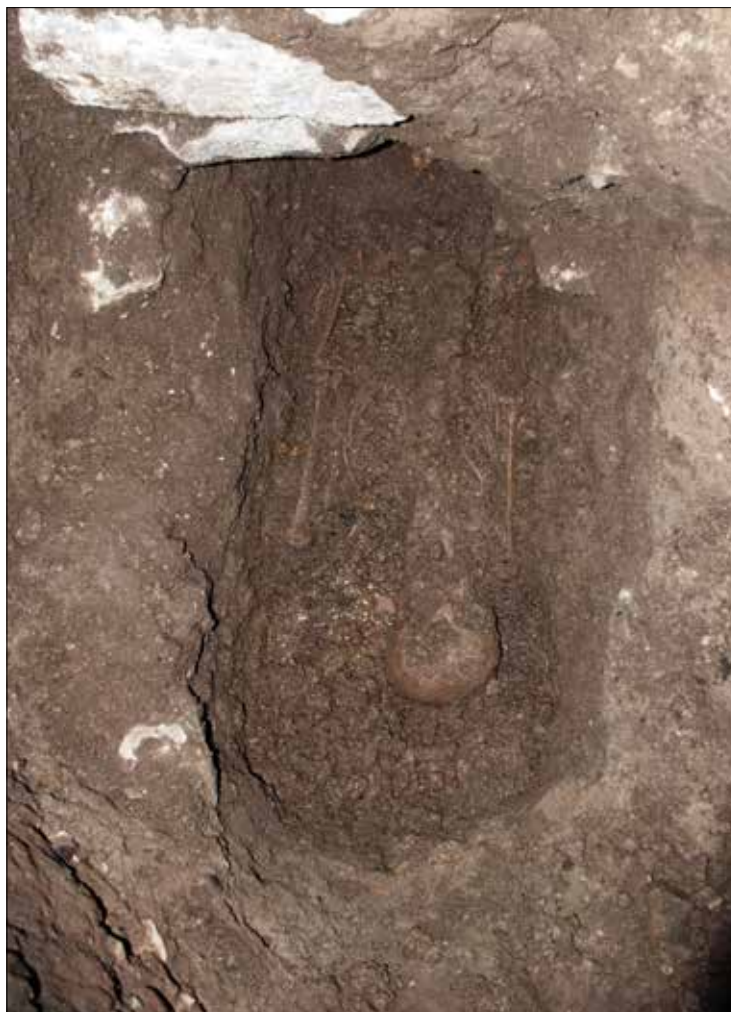
Fig 39. Samma motiv som figur 38. Inte heller detta skeletts nedre parti grävdes fram och ligger därmed kvar.

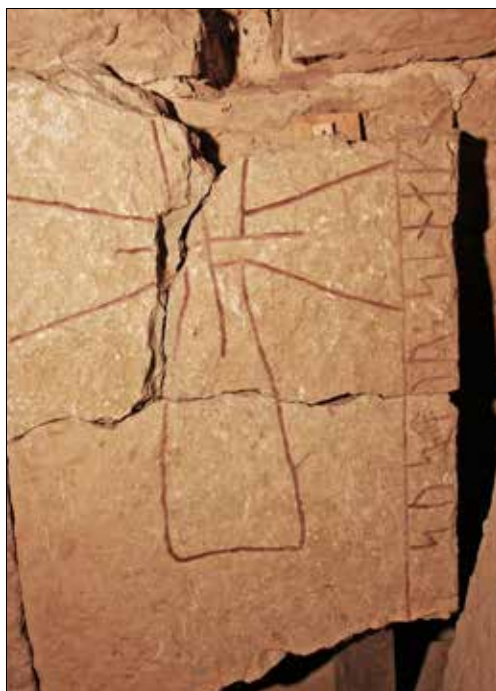
Fig 40. Intressant i sammanhanget är ett gravmonument som påträffades i Rogslösa 1958–59, 10 kilometer norr om Heda. Dessa monument är mycket lika framför allt har korsen en liknande utformning. Även detta monument har tillverkats för en kvinna. I Rogslösa var det ett eller flera syskon som uppförde monumentet. FOTO RIKARD HEDVALL OCH HANNA MENANDER.

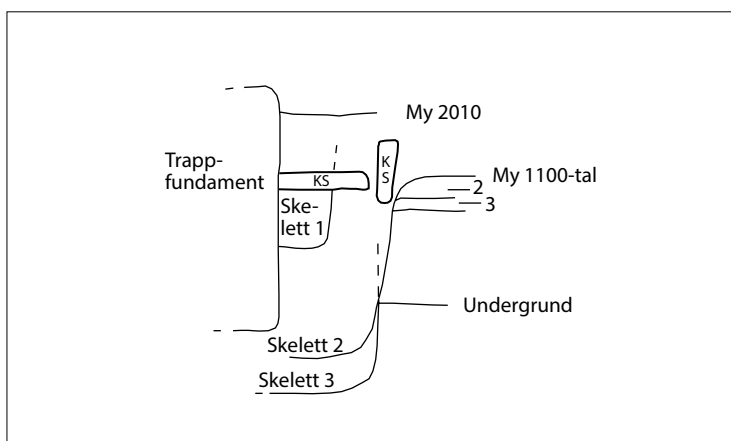
Fig 41. Schematisk sektionsritning i området för gravarna som endast avser att åskådliggöra det nivåmessiga läget för de olika kontexterna. Dagens markyta liksom 1100-talets markyta har markerats. Kalkstenarna som utgjorde gravmonumentet har markerats med ks. Lager 2 motsvarar kalkstensflis och lager 3 ett kalkbrukslager. Skala 1:40.

Dagens marknivå ligger 0,3 meter över gravhällen, vilket visar mäktigheten av kultur-lagertillväxten från 1100-talet och fram till i dag. Det ska dock påpekas att undergrunden, som utgjordes av lera, påträffades på en meters djup från dagens markyta.

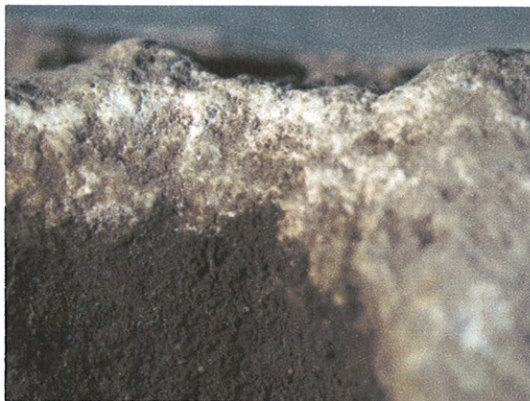
Bild 1. Rött pulver i hålighet i kalksten.

Sten 1/Prov 1. En av stenarna, ett lösfynd från området vid Hedastenarna mikroskoperades den 16 maj 2011 på Institutionen för kulturvård, GU. Stenen är enligt uppdragsgivaren en kalksten och då den plockades upp ur jorden sågs ansamlingar av löst rött pulver i flera av stenens håligheter och gropar (bild 1). En del av pulvret togs ut som prov och mikroskoperades i ljusoptiskt mikroskop, vitt reflekterat och transmitterat ljus, samt i SEM. En grundämnesanalys utfördes med EDX.

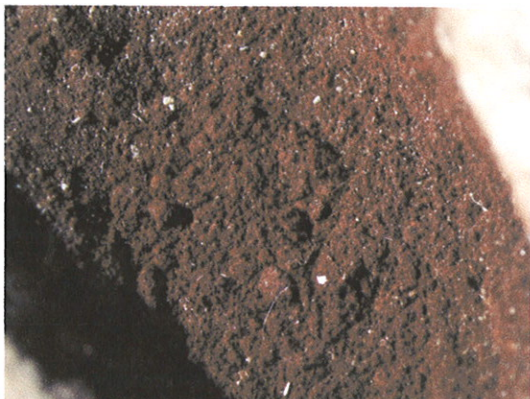
Bild 2. Rött pulver i hålighet, vitt reflekterat ljus.

Det röda pulvret har en mörkröd järnoxidfärgad ton (bild 2) och partiklarna är kantiga (bild 3).

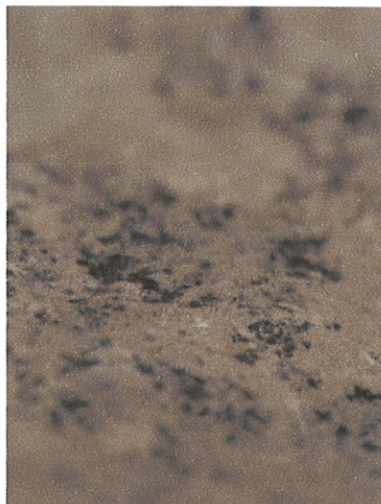
Bild 4. Svart beläggning, vitt reflekterat ljus.

Denna sten har fasta svarta ytbeläggningar (bild 4-6).

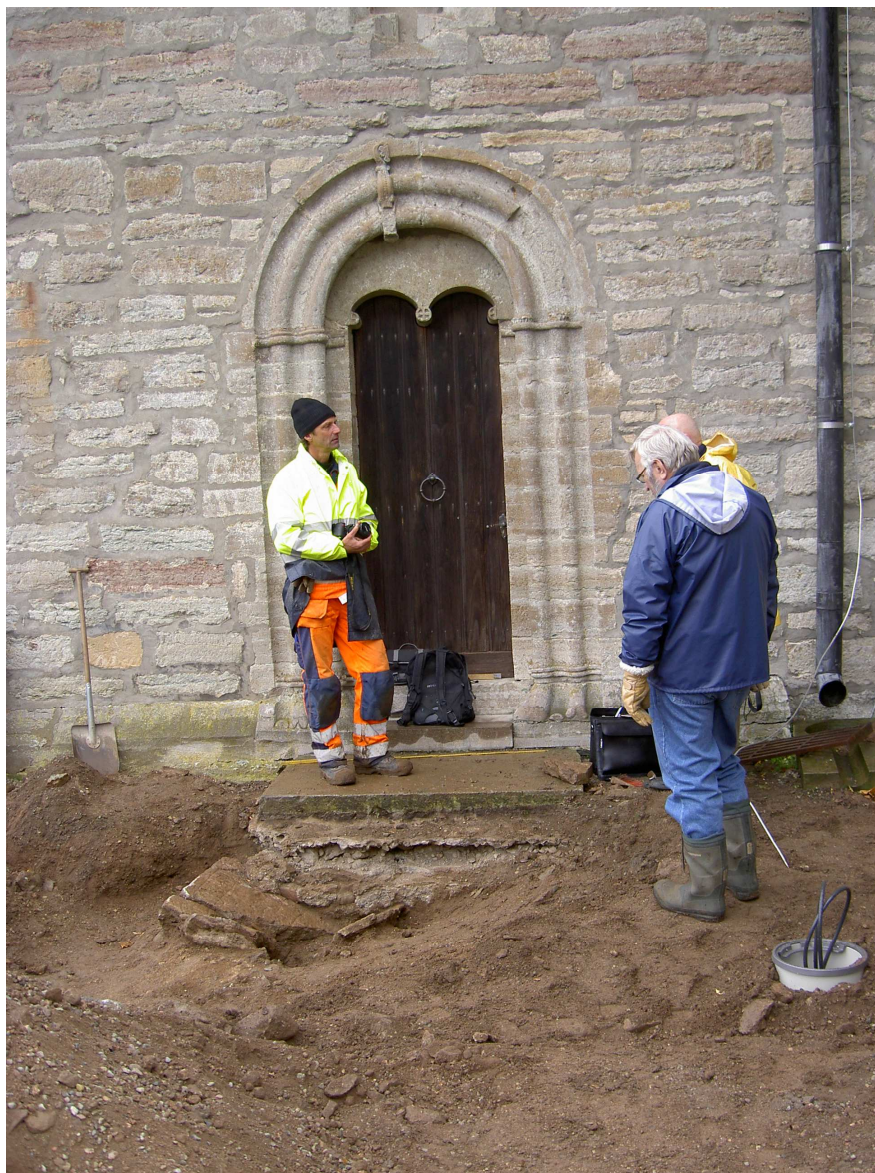
Bild 1. Gravhällen på fyndplatsen framför portalen till det norra sidoskeppet i Heda kyrka. Från väster. Foto Magnus Källström.

Gravhällen låg strax utanför ingången till det norra sidoskeppet på kyrkans västra sida, norr om tornet och 1,0 m väster om den västra muren samt 2,8 m söder om kyrkans nordvästra hörn (bild 1). Den var orienterad i öst-västlig riktning. Av den ursprungliga hällen återstod den övre hälften, medan resten förmodligen hade försvunnit i samband med att en trappa hade anlagts framför portalen i västmuren. Gravhällens västra kortsida vilade på en snedställd kalkstenshäll (bild 2 och 4), som kan vara resterna av en rest gavelhäll.

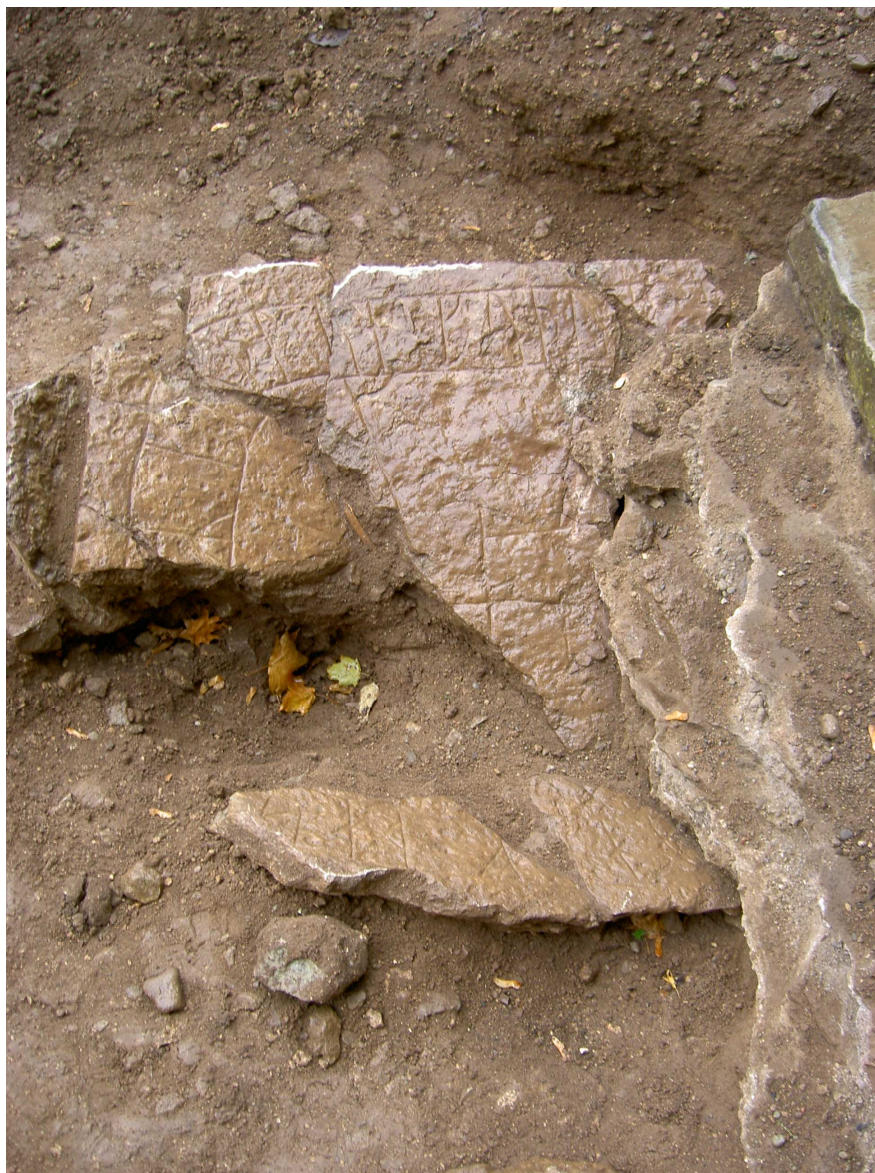
Bild 2. Den runristade gravhällen från Heda kyrka. Från söder. Foto Magnus Källström.

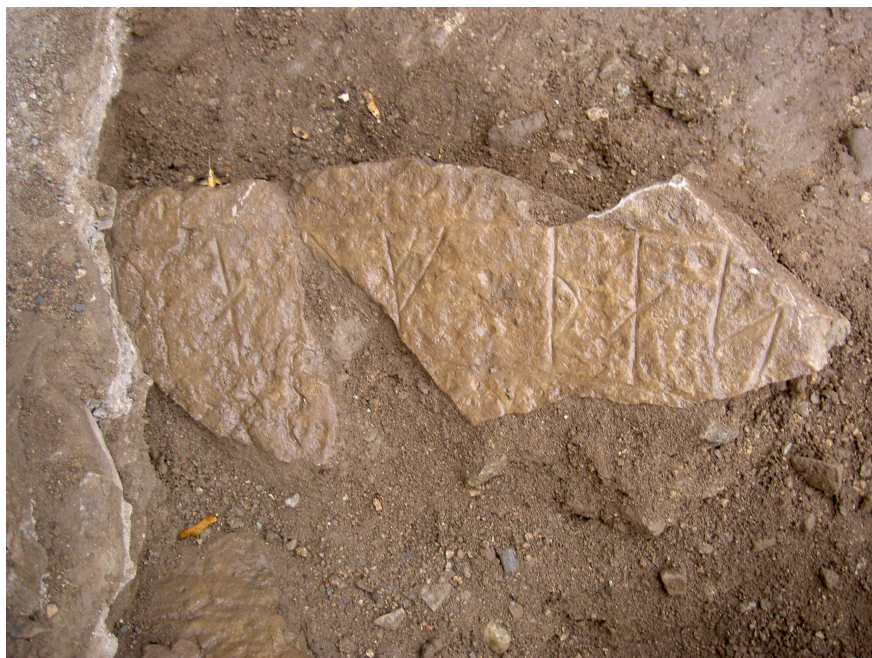
Bild 3. Detalj av fragmenten med runorna ...uulf : þas... (fragment 1–2 från vänster). Från norr. Foto Magnus Källström.

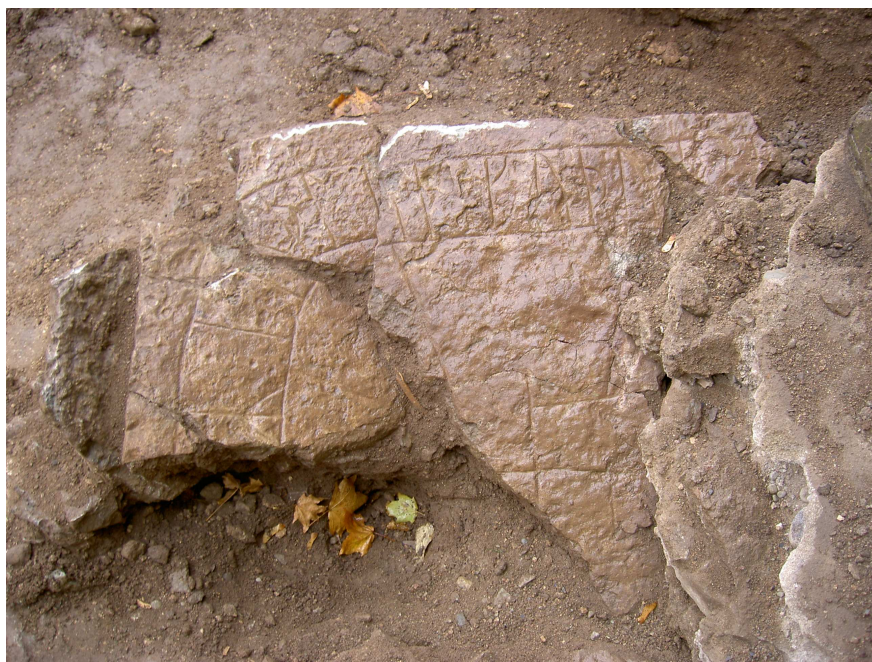
Bild 4. De övriga fyra fragmenten (fragment 3–6 räknade från vänster). Från söder. Foto Magnus Källström.

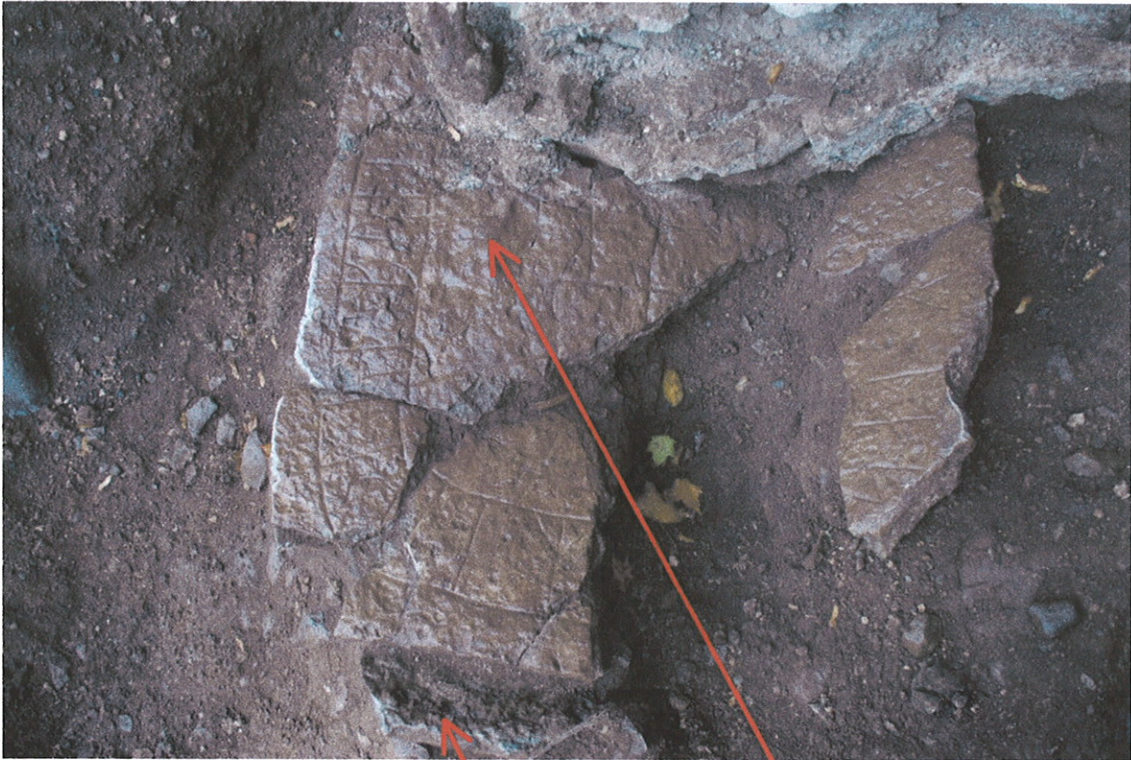
Bild 1. Stenen in situ.

"Gavelhäll"

Större fragment med sprickor

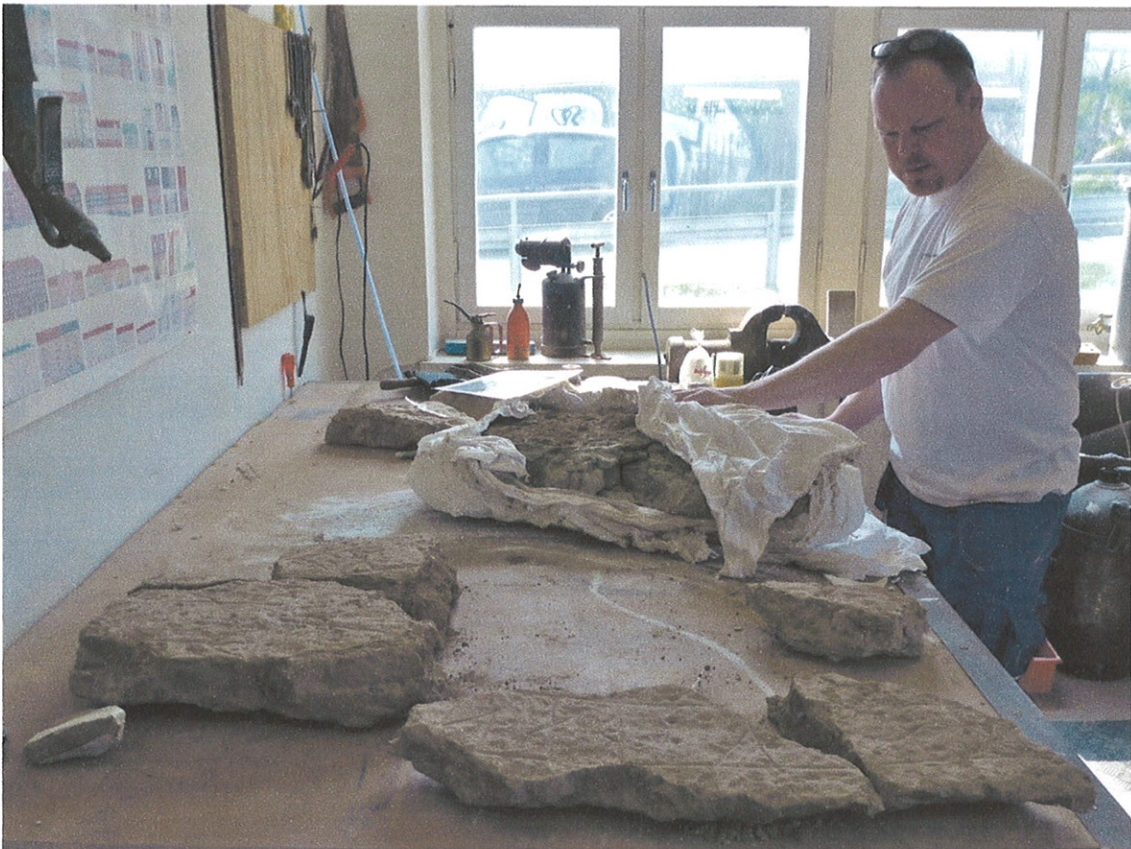
Bild 2. Fragmentet lösgörs från gipskappan.

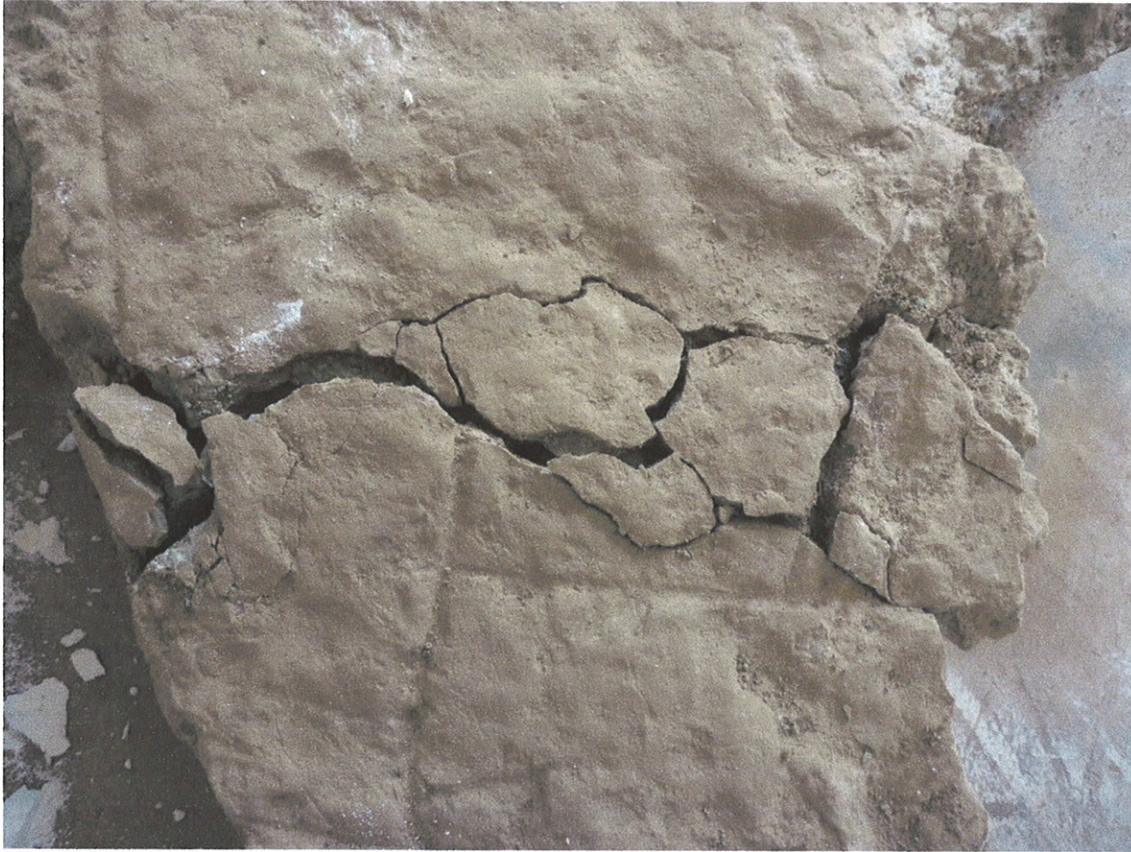
Bild 3. Fragmentet då gipskappan är borttagen.

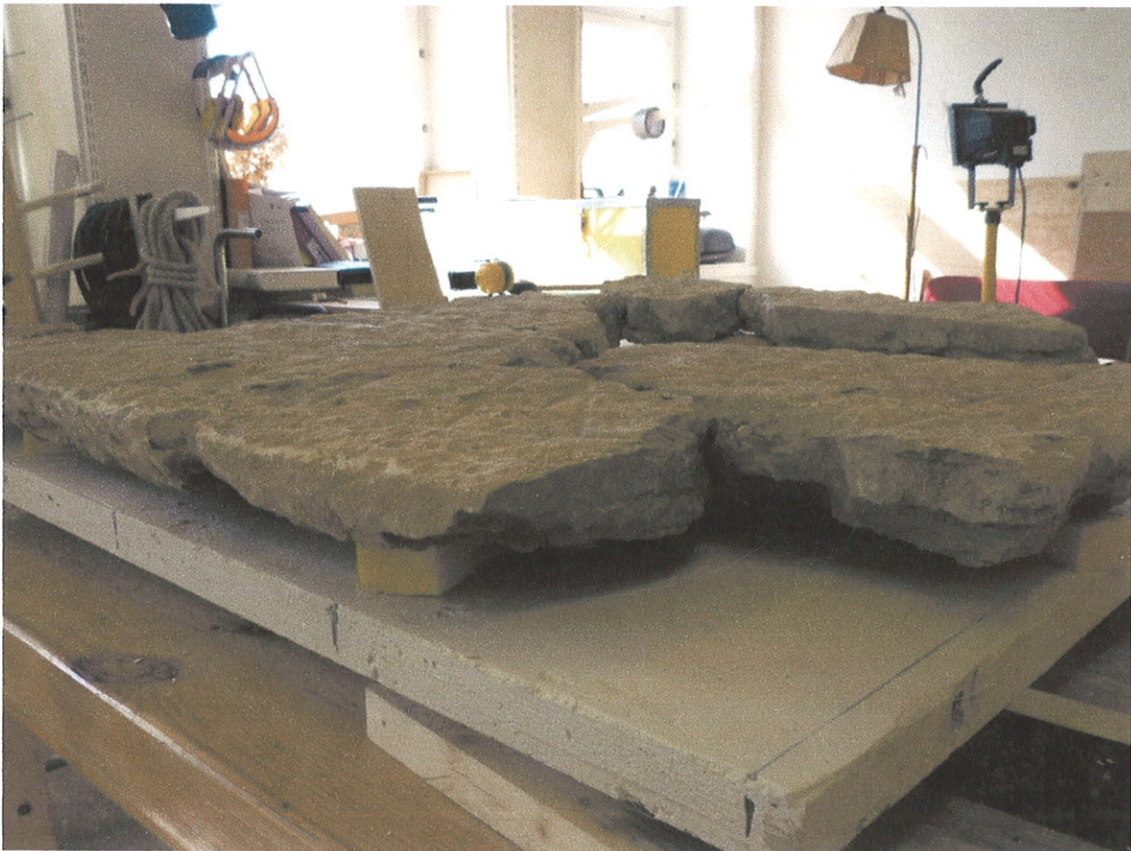
Bild 4. Fragmenten passas in på gipsunderlaget.
