UV RAPPORT 2013:14
ARKEOLOGISK FÖRUNDERÖKNING

Kyrkor och kyrkogårdar i Svanshals, Västra Tollstad och Heda

Östergötland
Ödeshögs kommun
Svanshals, Västra Tollstad och Heda socknar

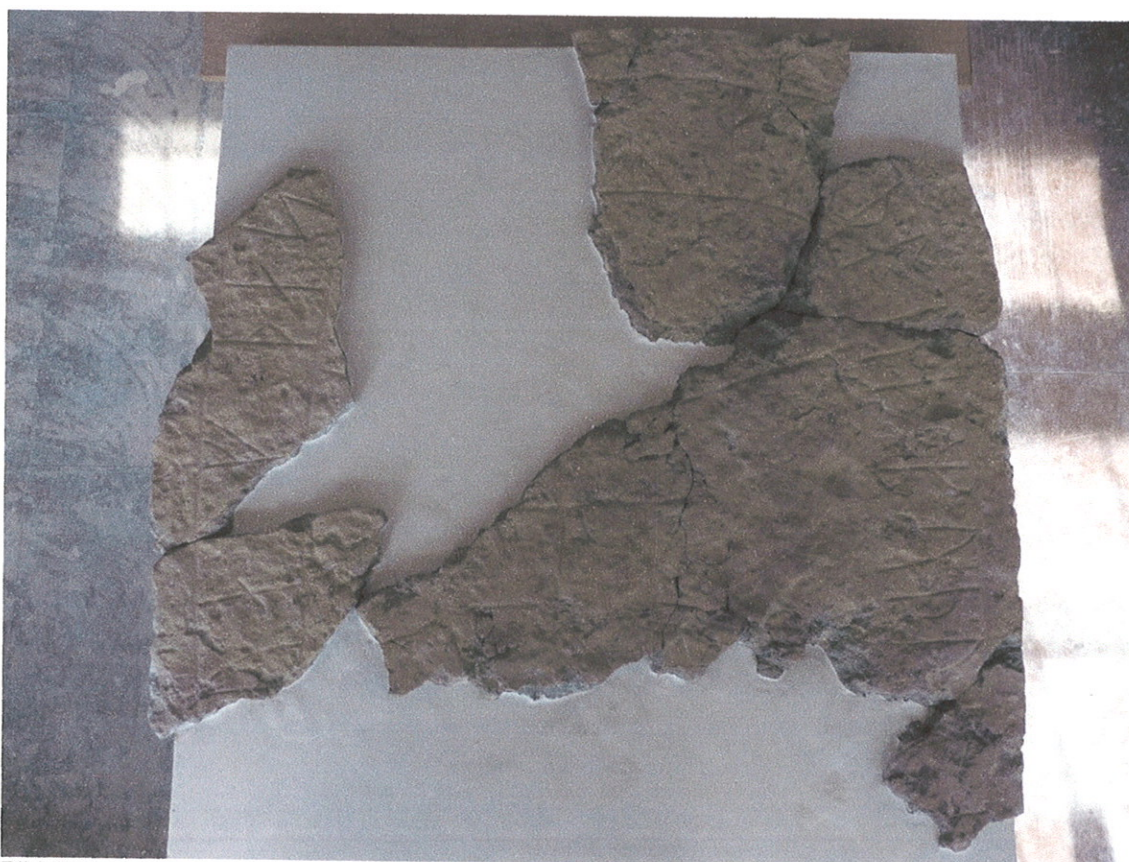
Bild 6. Fragmenten har gjutits in i gips.
