Rundkyrkan i Klosterstad - en presentation av ett pågående projekt
Hedvall, Rikard

Rundkyrkan i Klosterstad

– en presentation av ett pågående projekt

Av Rikard Hedvall & Helmer Gustavson

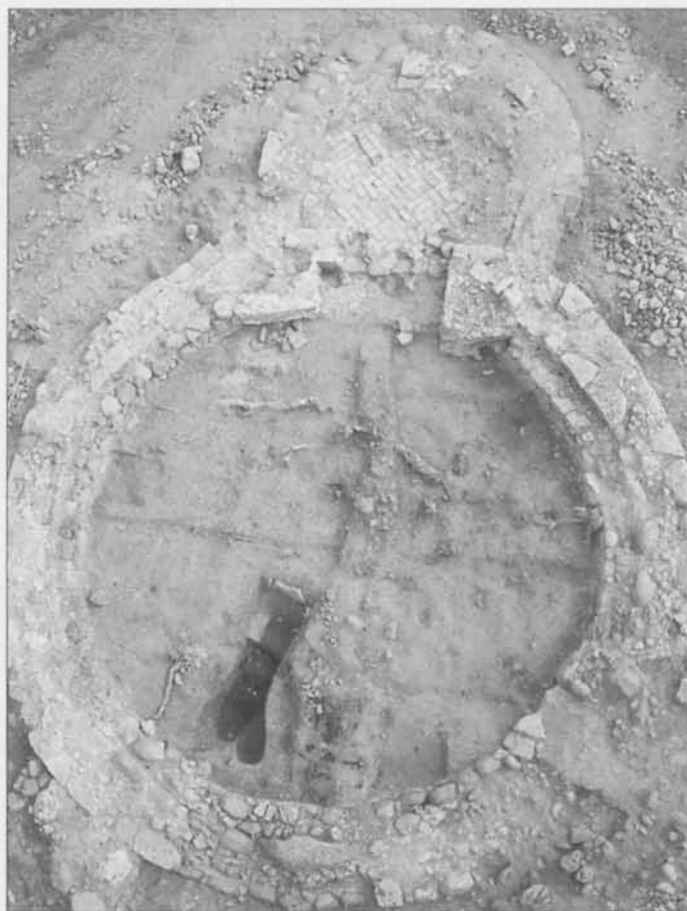
Fig 1. Rundkyrkan sedd från väster med det halvrunda koret längst bort i bild. Längs rundhusmurens insida löper sittbänken fram till sidoaltarna vid koröppningen. I rundhusets västparti syns också nedgrävningen och gavelhällen till den kvinnograv som var täckt med gravmonumentet i vilkingastil. — The round church at Klosterstad, Östergötland as seen from W.

Kyrkan i Klosterstad har ursprungligen bestått av ett rundhus med knappt nio meters innerdiameter och ett halvrunt kor. Storleksmässigt är därmed t.ex. rundkyrkorna i Skörstorp utanför Falköping och Voxtorp söder om Kalmar likvärdiga. I ett senare skede har ett vapenhus i trä byggts till i sydväst vid kyrkans enda ingång. Golvet i detta var lagt av stora släta stenar. Undersökningen har visat att det inte funnits någon sakristia norr om koret.

Förutom kyrkans runda form var även interiören speciell. Den visar, med tanke på när kyrkan gick ur bruk, hur en kyrkas inredning kunde vara disponerad under medeltiden. Längst med rundhusväggen finns en väggfast bänk. Den fortsätter på ömse sidor om ingången

fram till de båda sidoaltarna vid triumfbågen. Triumfbågsöppningen har i ett sent skede krympts till endast en meter i bredd. Samtidigt har de befintliga sidoaltarna tillkommit och nya golv lagts in i rundhus och kor. Stora förändringsarbeten har parallellt gjorts vid högaltaret.

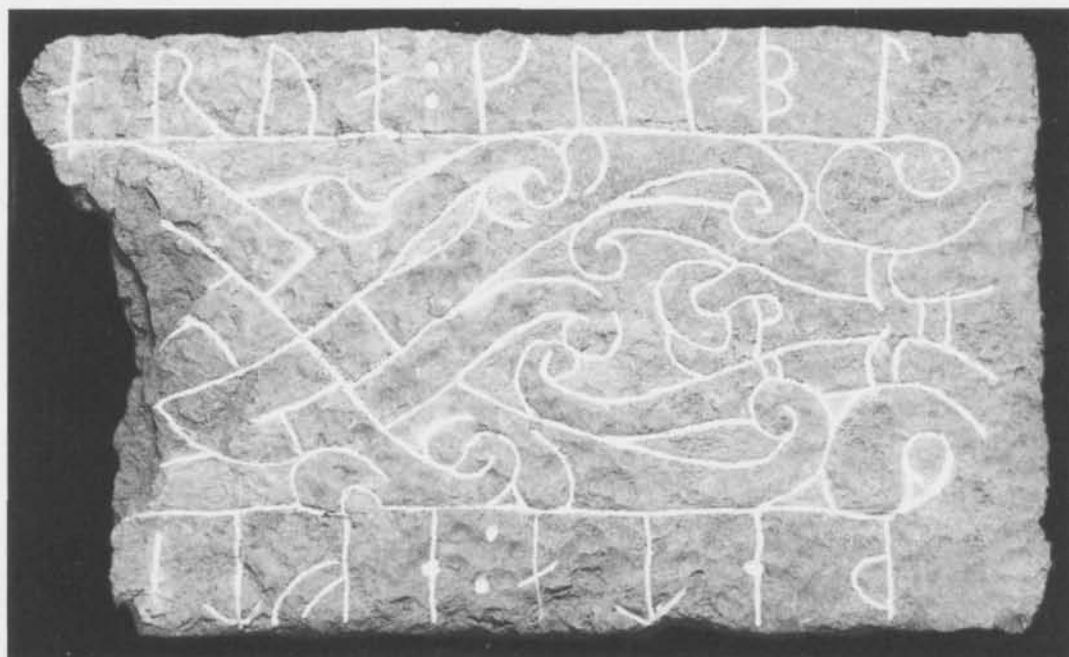
Fig. 2. Fragmentarisk runristad håll från ett gravmonument i vikingatidsstil. Klosterstad, Vadstena. Foto. B. A. Lundberg (ATA). — Fragment of a rune-inscribed grave slab. Klosterstad, Vadstena, Östergötland.

ken däromkring hade en stor mängd stenar påträffats och lagt i en stor hög ungefär mitt på kyrkogården. Fragmentet undersöktes av Sven B. F. Jansson som vid en närmare efterforskning också påträffade ett ornerat kalkstenfragment (Jansson 1963). Det runristade fragmentet är 62 cm långt, 51 cm brett och 9 cm tjockt och har utgjort ungefär drygt en tredjedel av den ursprungliga hällen.

Runorna står med baserna inåt längs ett stycke av en ursprunglig långsida och kortsida av hällen. Innanför runorna är djurornamentik huggen i halvrelief. Den bevarade delen av inskriften lyder ... *sin : kuþan : l : ku* ... Runan *s* har formen *ð*, *n*- och *a*-runorna har dubbelsidig bistav. Fragmentet är ett stycke av ett runristat gravmonument över en man, kanske en far eller en son, som givits det på runstenar ofta förekommande epitetet *goðan*. Vad runorna *ku* står för är osäkert. De kan t.ex. ha varit inledningen på en bön »Gud hjälpe ...» eller början av ett personnamn. Det enbart ornerade fragmentet är av gulgrå grov kalksten, 90 cm
