Runrapport från Riksantikvarieämbetet

Undersökning av medeltida runristningar i Högs kyrka, Hälsingland

Datum 2011-08-19
Dnr 322-02795-2011

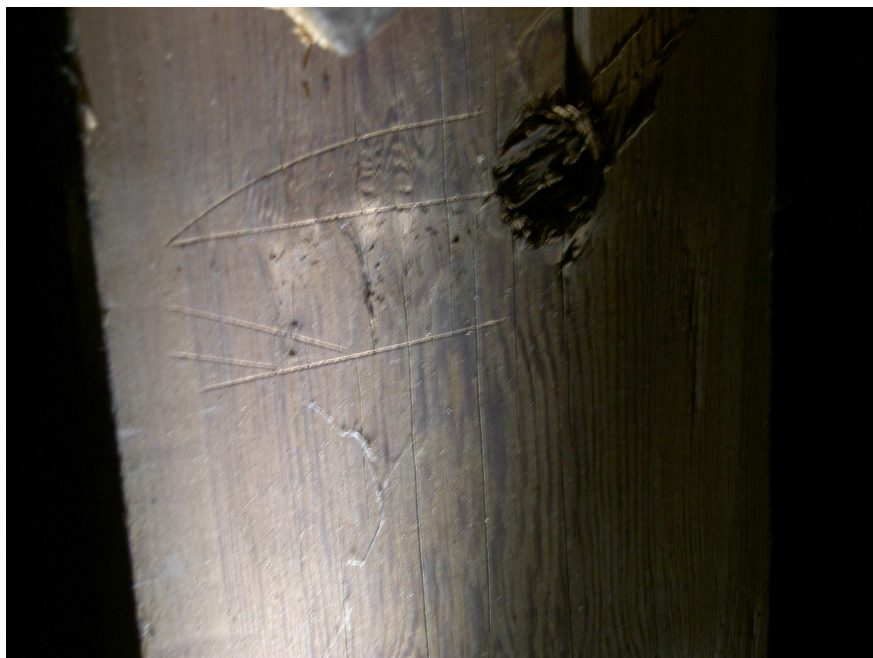
Inskrift A: Takstol nr 6 med runorna **fu**. Foto: Lars Nylander

A (takstol nr 6):

fu

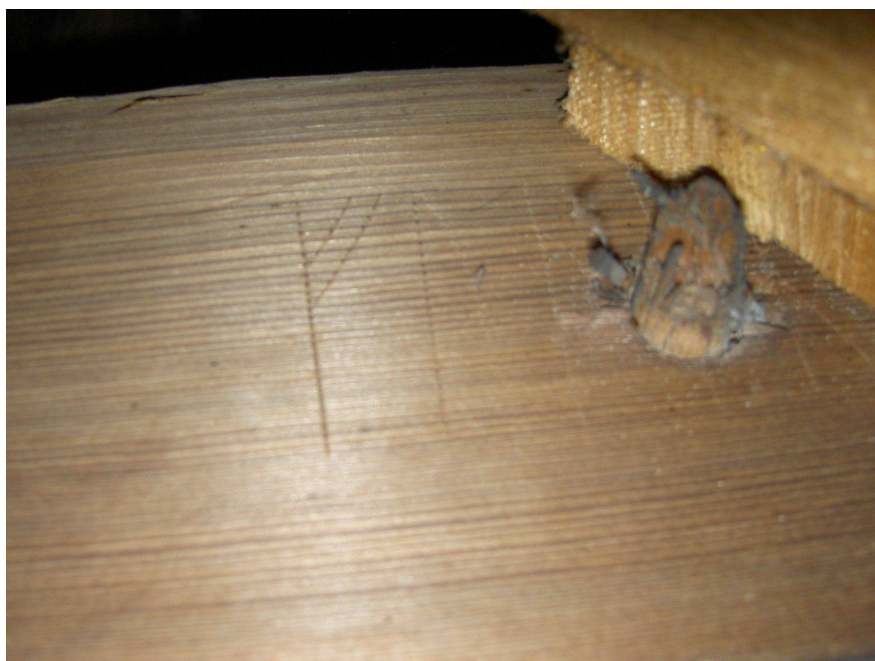
Inskrift D: takstol nr 9 med runorna **fu**por. Foto: Lars Nylander

D (takstol nr 9):

fuþor

Till läsningen: Ett dymlingshål går rakt genom **o**-runan. De övre delarna av de två sista runorna är idag delvis skynda.

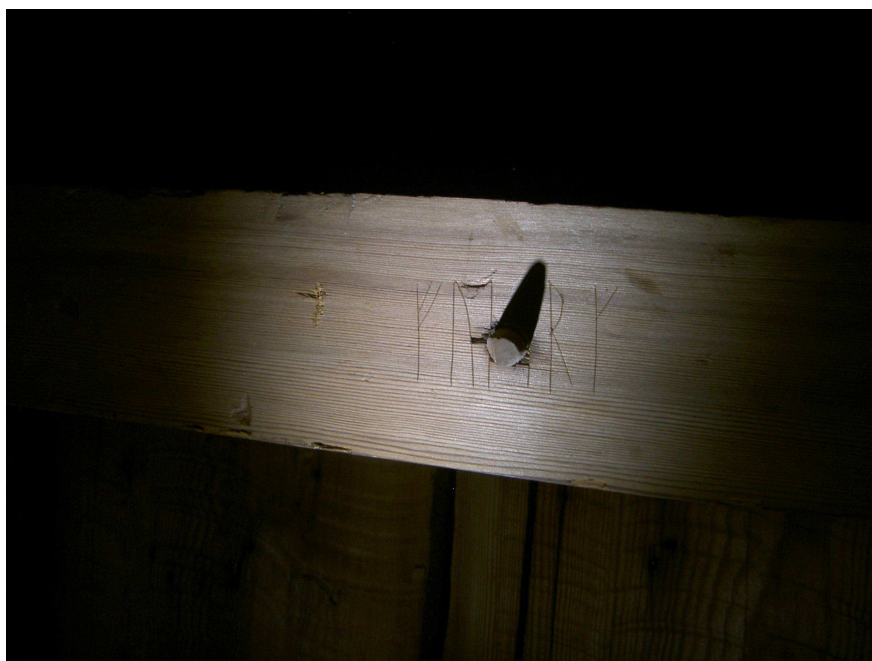
Inskrift E: Takstol nr 10 med runorna **fupork**. Foto: Mathias Bäck

Inskrift E: Takstol nr 10 med runorna **fupork**. Foto: Lars Nylander

E (takstol nr 10):

fuþork

Till läsningen: Ett dymlingshål går rakt genom **o**-runan.
